Número Nas:	5186884
U.E. Solicitante:	187 Bienes Adjudicados

Provincia	5° Guanacaste
Cantón	1° Liberia
Distrito	5° Curubandé
Señas:	300 metros Norte y 300 metros Este del puente sobre Río Santa Inés B° Guadalupe, Curubandé, Liberia, Guanacaste.

**Resumen de informe**

Valor total:	₡	79 038 000,00
Valor de terreno:	₡	39 200 000,00
Valor construcción:	₡	39 838 000,00
Liquidez:		Mediana

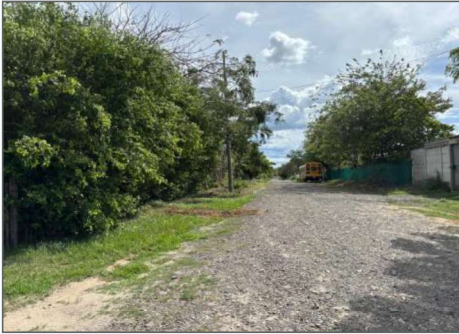
Infraestructura vial: calle de acceso en lastre , sin cordón de caño y ni acera frente al lote.

Calle Norte de Acceso  
Propiedad

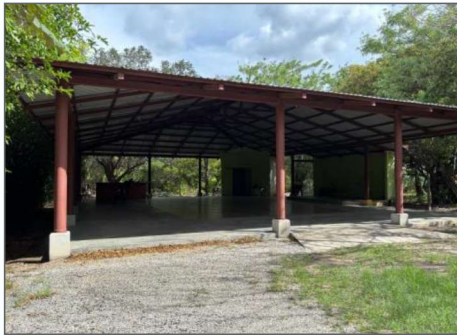
En la propiedad se ubica un Salón para Eventos. Espacio libre de paredes para actividades se encuentra en buen estado. Batería de baños reibe mantenimiento. Se cerró un espacio acondicionado como dormitorio de la permissionaria. Sistema eléctrico entubado y Caja de breaker con llave, lo que se logro observar se encuentra con los breakers.

Vista Frontal del Salón

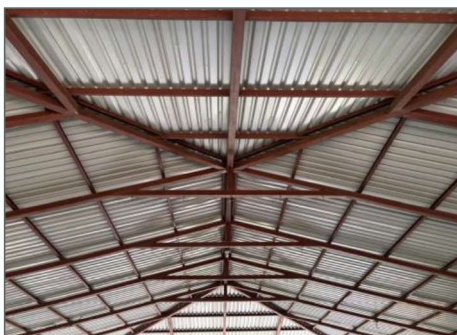
Estructura de techo y  
cubierta.

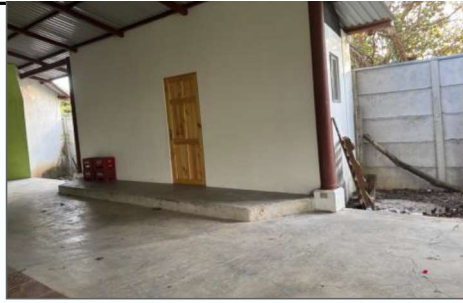
Vista oficina - dormitorio.

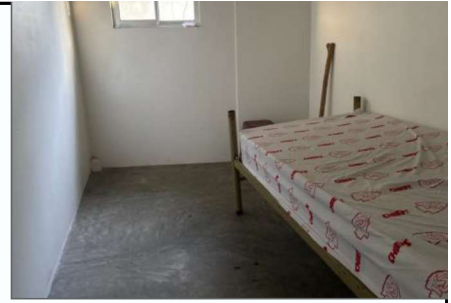
Dormitorio - al día de la visita.

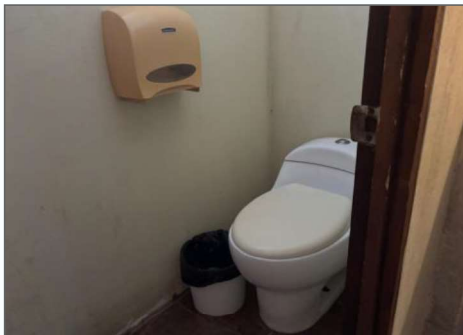
Servicios Sanitarios

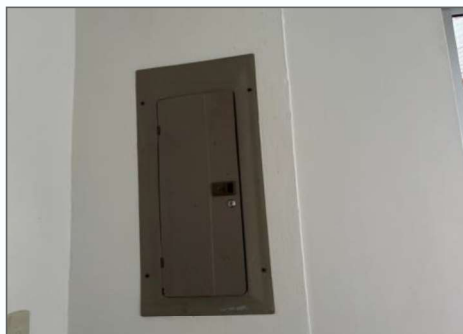
<b>Sistema estructural:</b>	Columnas aisladas
<b>Entrepiso:</b>	N/A
<b>Escaleras:</b>	N/A
<b>Estructura de techo:</b>	Perling
<b>Paredes externas:</b>	Bloques de concreto en Batería de Baño
<b>Paredes internas:</b>	Bloques de concreto en Batería de Baño
<b>Tapicheles:</b>	N/A
<b>Cubierta:</b>	Hierro Galvanizado
<b>Canoas y bajantes:</b>	N/A
<b>Ventanas:</b>	N/A
<b>Puertas Exteriores:</b>	Metal en baño
<b>Puertas internas:</b>	N/A
<b>Cerrajería:</b>	Estandar
<b>Verjas:</b>	N/A
<b>Cielos:</b>	N/A
<b>Pisos:</b>	Concreto / Ceramica
<b>Enchapes:</b>	Azulejo en Servicios Sanitarios
<b>Piezas sanitarias:</b>	Estandar
<b>Pintura:</b>	Regular estado
<b>Instalación potable:</b>	P.V.C
<b>Instalación sanitaria:</b>	A Tanque septico
<b>Muebles fijos:</b>	Barra de bar
<b>Otros / Comentarios:</b>	Sistema eléctrico: Entubado / Caja de Breaker enllavada, no se pudo revisar.

Caja de Breaker

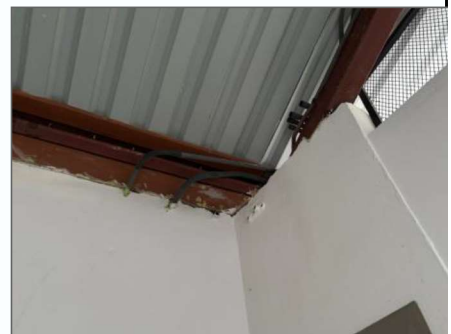
Detalle de entubado eléctrico
