Número Nas:	5181622
U.E. Solicitante:	187 Bienes Adjudicados

SOLICITUD		Informe de avalúo no agropecuario										BCR		Cod. 8375																																							
Unid. Ejecutora Solicitante:		187 Bienes Adjudicados								Tipo de Cambio (Venta BCCR):		\$508.28

DESCRIPCIÓN DE CONSTRUCCIONES PRINCIPALES

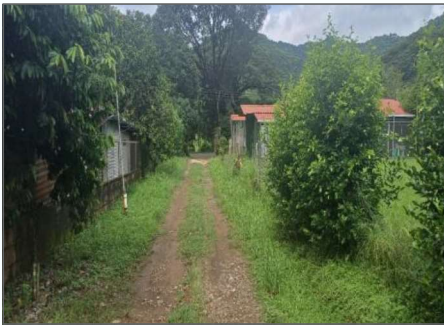
1. Afectación por servidumbre de paso.

Corresponde a la vía de ingreso al bien valorado.

Servidumbre de ingreso al bien

Se encuentra terreno con construcciones en buen estado, en las inmediaciones del centro de Carmona, Nandayure. No se localizan elementos que desmeriten la propiedad. Se recomienda la toma del bien en garantía hipotecaria. Se Encuentra que lo indicado en el estudio de registro no coincide con lo anotado en el plano catastro, esto en cuento a la vía de ingreso al bien. Según plano al sur existe una servidumbre lo cual es correcto con la realidad, pero en el estudio de registro se indica que es una calle pública. Se recomienda corregir esta inconsistencia.

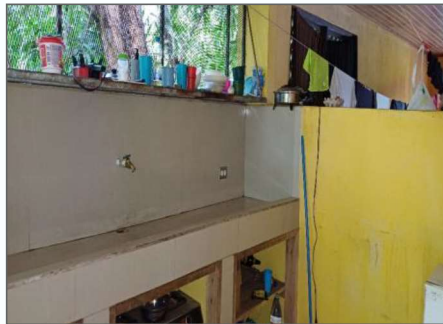
1.4.		Cuarto de pilas	2015	10	20	m	6.8	€130 000.0	€889 000.0	Bueno	1.00	0.85	0.625	0.531	11	€69 030.00	€472 000.0	€472 000.0

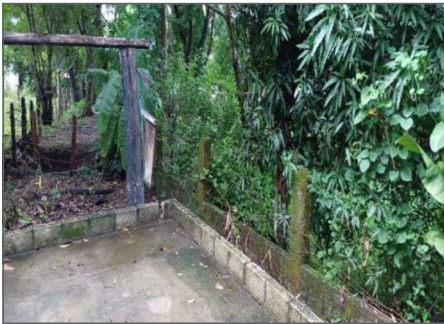
1.2.		Corredor	2015	10	70	m²	23.0	€130 000.0	€2 990 000.0	Bueno	1.00	0.85	0.918	0.780	55	€101 400.00	€2 332 000.0	€2 332 000.0		
1.3.		Losa	2015	10	65	m²	42.0	€20 000.0	€840 000.0	Regular	1.00	0.60	0.911	0.547	36	€10 940.00	€459 000.0	€459 000.0

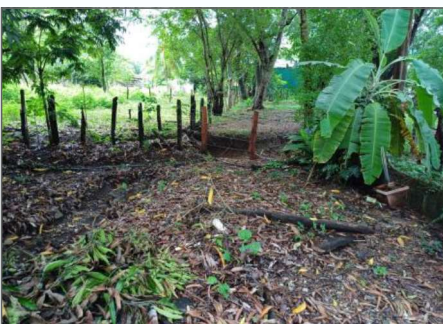
LAS ZONAS VERDES SON UTILIZADAS COMO AREA DE PARQUEO

Zona verde
