Ingeniería y Valuación

Avalúo de inmueble Rural no agropecuario

Solicitado por:	Bienes adquiridos	Torre Mercedes Piso 7	187	Fecha de avalúo:	22 de septiembre de 2017		
Funcionario:	OFICINA ADMINISTRACIÓN DE BIENES			Orden:	256	Año:	2017
Cliente:	BCR			Teléfono:			
Solicitud tipo:	AVALÚO PARA VENTA - OPERACIÓN 5921954			Moneda:	Colones	Monto	15 119 046,43
Información de la finca valorada:	Avalúo:	De la finca	Matrícula:	195913	Derechos:	000	
Plano de catastro:	C-1667789-2013	(de la finca)

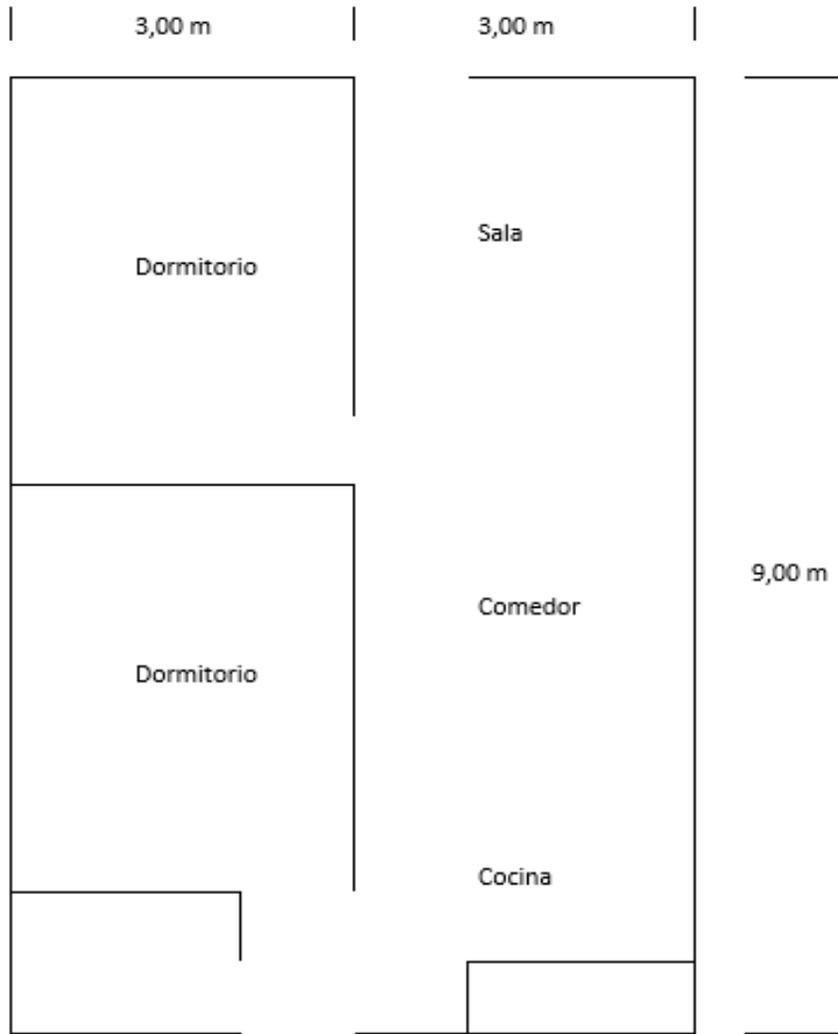
CROQUIS

Levantamiento de construcción
Área 54 metros cuadrados

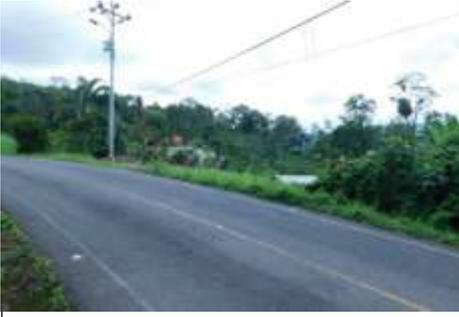
SECTOR FRENTE A LA FINCA

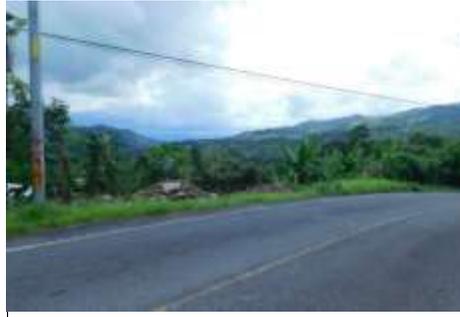
VISTA EN OTRA DIRECCIÓN DE LA ZONA FRENTE AL INMUEBLE

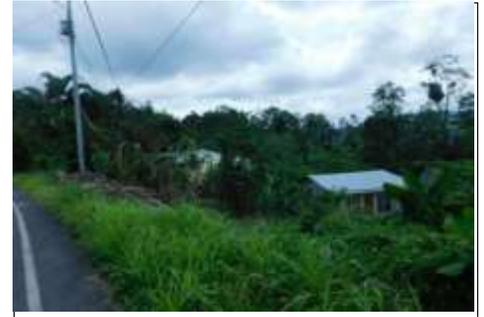
VISTA PARCIAL DE FINCA. EL TECHO DE LA DERECHA ES LA CASA

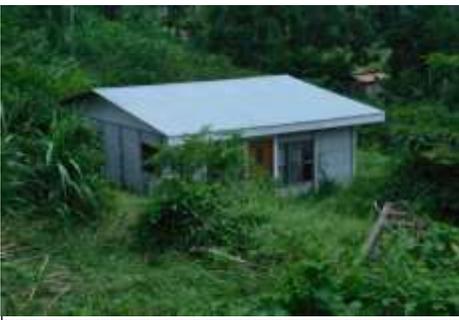
CONSTRUCCIÓN EN LA FINCA

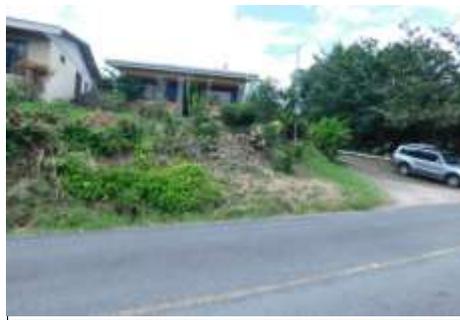
VECINDARIO FRENTE AL INMUEBLE

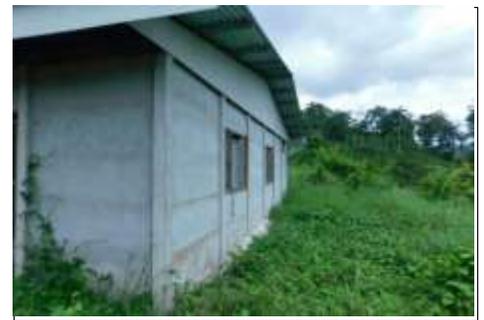
FACHADA LATERAL. NO TIENE CIELOS EN ALEROS NI REPELOS

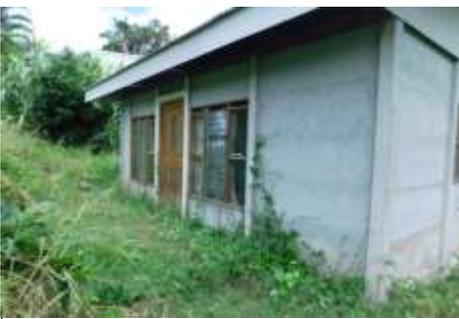
OTRA FACHADA DE VIVIENDA.

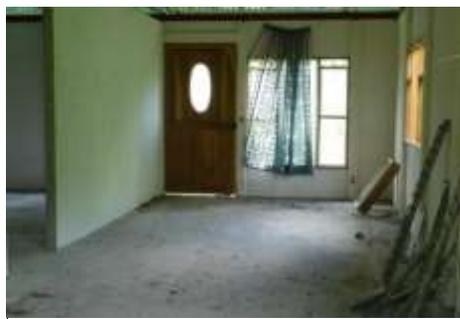
ÁREA INTERIOR DE VIVIENDA

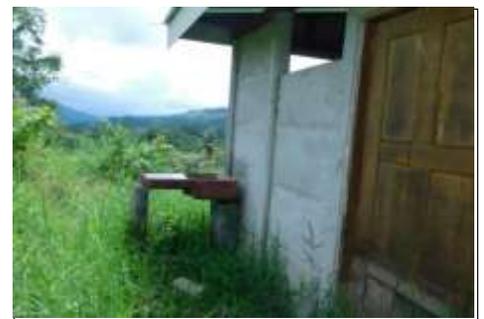
PILA DE LAVAR FUERA DE LA CONSTRUCCIÓN

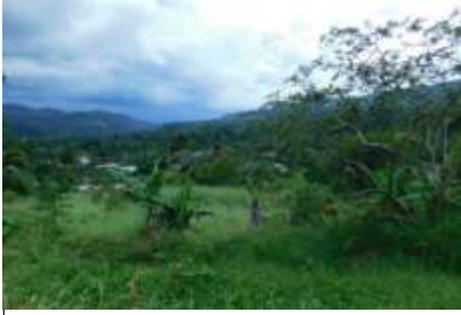
Topografía de pendiente descendente muy moderada.
El terreno tiene muy buenas condiciones para el agro.
La finca está sin mantenimiento, con vegetación alta.
El terreno y la construcción requieren asistencia.

TODA LA PROPIEDAD ESTÁ CUBIERTA POR CHARRAL

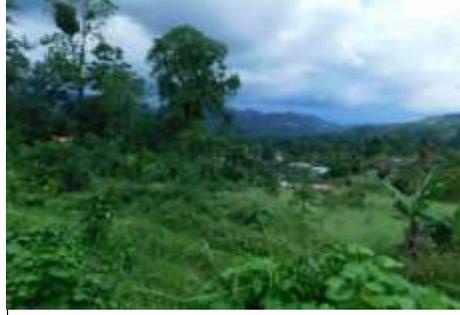
LA PROPIEDAD NO HA TENIDO MANTENIMIENTO

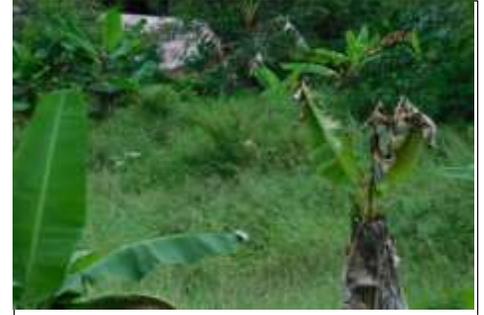
EL BANANO Y PLÁTANO ESTÁ PERDIDO POR FALTA DE ASISTENCIA

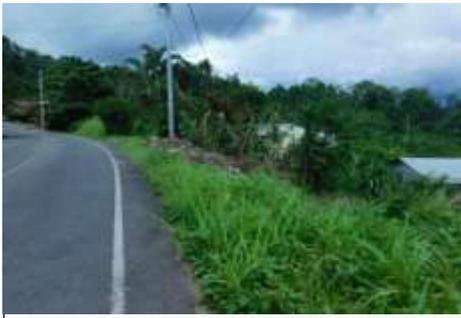
SE PUEDE OBSERVAR EL NIVEL DE LA CALLE Y EL DESNIVEL DE LA FINCA

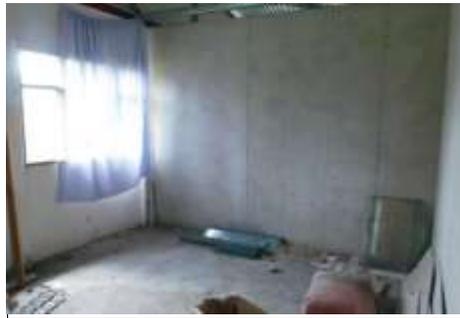
DORMITORIO

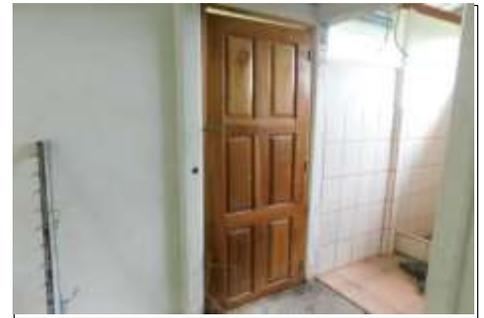
Se aprecia un deterioro por el abandono en que se encuentra el inmueble. La construcción presenta daños en ventanas y puertas. La construcción no está terminada y no está en condiciones de ser habitada. La acometida eléctrica fue desmantelada. Se estima que la obra tiene un 80% de avance. Faltan puertas internas, losa sanitaria, instalación eléctrica, tanque séptico y drenajes.

PUERTA DE MADERA EN PROCESO DE DETERIORO

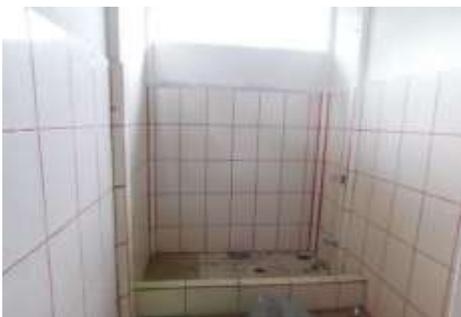
BAÑO

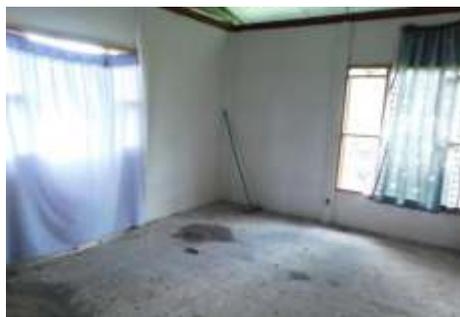
DORMITORIO

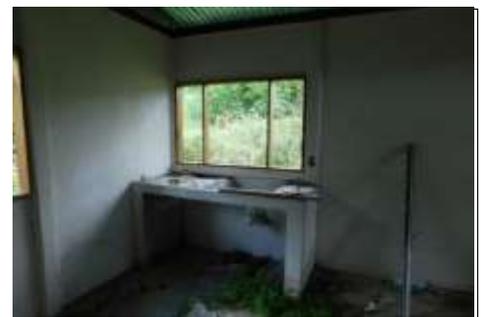
FREGADERO SIN INSTALAR
