Número Nas:	5137692
U.E. Solicitante:	187 Bienes Adjudicados

Finca 1	30201020906300
---------	----------------

Provincia	3° Cartago
Cantón	2° Paraíso
Distrito	1° Paraíso
Señas:	200m Este, 600m Sur y 200m Este del Bar Restaurante Continental

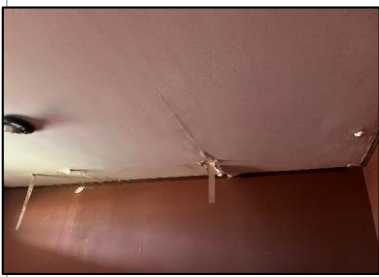
Se observa deterioro en cielo raso por exceso de humedad e infiltraciones pluviales, sistema eléctrico con cables expuestos y cajas octogonales sin tapas, falta de mantenimiento y limpieza en general.

Humedad / Fuga de Agua: Sí
 Filtraciones de agua pluvial, han provocado deterioro notable en varias áreas de cielo raso.

Cielo raso deteriorado

Se requieren mejoras en sistema eléctrico, cielo raso de gypsum y pintura.

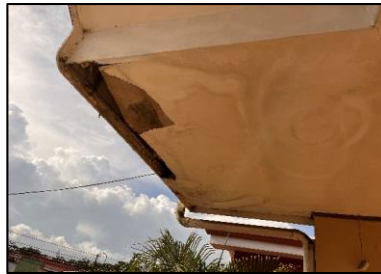
Aleros deteriorados

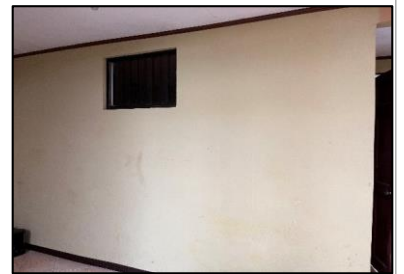
Pintura
