Número Nas:	5186593
U.E. Solicitante:	187 Bienes Adjudicados

Provincia	2° Alajuela
Cantón	13° Upala
Distrito	1° Upala
Señas:	Parcela 50 del Asentamineto del IDA de nombre el Higuieron

Informe de avalúo no agropecuario		Cod. 4172								
Informe y formato confidenciales para uso exclusivo del BCR										
Unid. Ejecutora Solicitante:	187 Bienes Adjudicados	Tipo de Cambio (Venta BCCR):	¢511,84

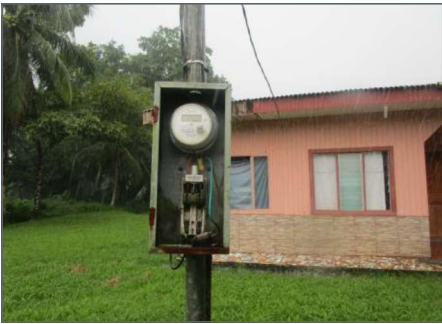
- En la descripción de la vivienda se indica que el cableado eléctrico está parcialmente entubado.
- El interruptor principal de la vivienda es de cuchilla.

Vista del medidor de corriente y su respectiva cuchilla

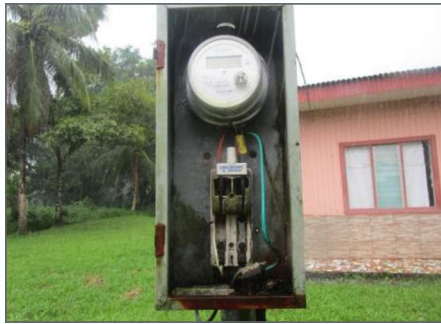
Vista del medidor de corriente y su respectiva cuchilla

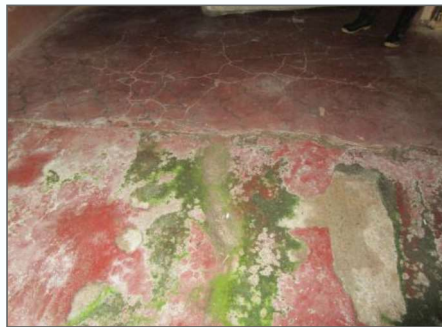
Debido al poco mantenimiento el estado de conservación de las viviendas es muy malo, por lo que sale mas caro demoler y construir nuevamente, que reparar. Se debe sustituir todo el sistema eléctrico, se usa un solo medidor de corriente para la dos viviendas y obras complementarias, muchas que ya no existen, el breaker principal es de cuchilla. En las paredes, marcos de puertas, ventanas y cielo raso donde hay, en aleros, baños y otros aposentos, existe mucho comejen, se debe eliminar. En las paredes externas que son de zócalo, en la parte de bloques de concreto por afuera tienen enchape de cerámica, pero por dentro se les está cayendo el repleto, hay humedad y fisuras. El piso en la mayoría del área es de cerámica, pero donde es de concreto lujado, está muy malo, reventado y con moho.

Vista de piso luja, reventado y con moho

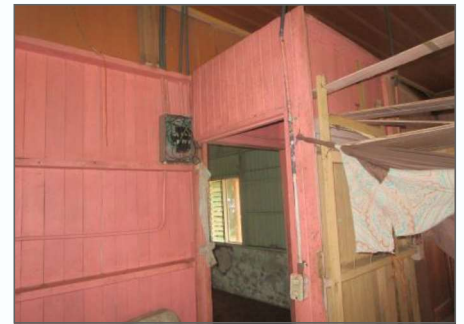
Vista de caja de breakers

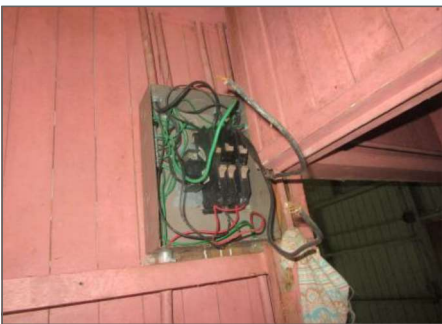
Vista de una caja de breakers

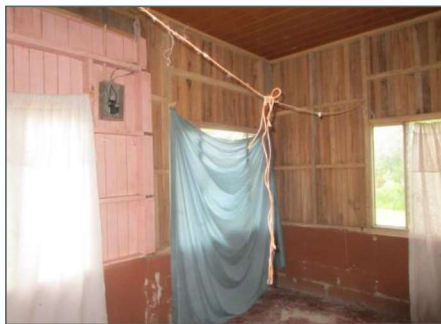
Vista de caja de breakers

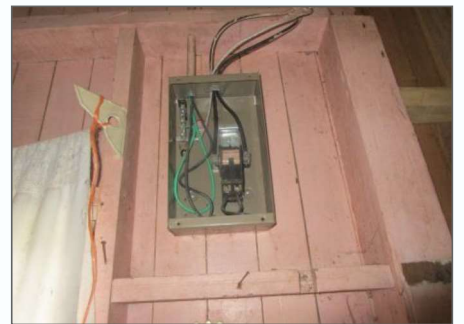
Vista de otra caja de breakers

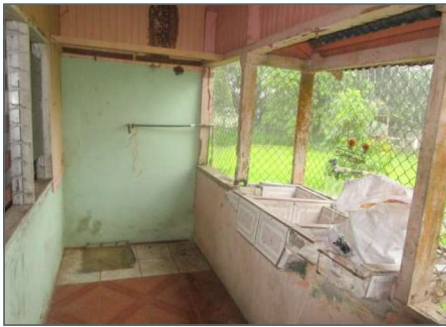
Las puertas son de madera, existen solo las principales, pero sin llavines por lo que hubo que colocarles cadenas con candado. En las ventanas faltan muchos vidrios y celosías, falta fregadero y las pilas están muy dañadas, en la casa principal, el mueble de desayunador está todo fracturado y con cerámica desprendida. Las viviendas no tienen canoas ni bajantes, los pasillos a cubierto entre las viviendas y área de cocheras, más esparcimiento, están techados, estos montados sobre horcones de madera, algunos fracturados y amarrados con alambre de hierro negro.

Área de pilas de casa principal

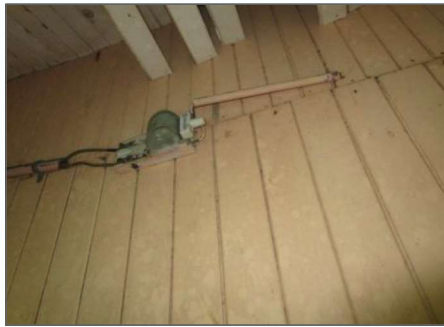
Breakers de cuchilla

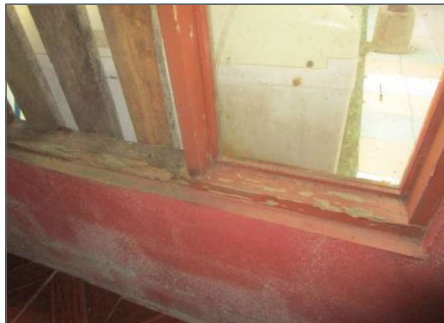
Marcos de ventanas con comejen

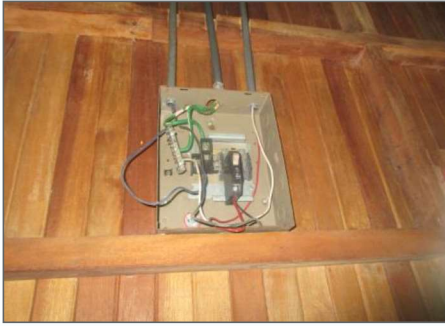
Caja de breakers
