Número Nas:	5170082
U.E. Solicitante:	187 Bienes Adjudicados

Finca 1	20903025892300
---------	----------------

Provincia	2° Alajuela
Cantón	9° Orotina
Distrito	3° Hacienda Vieja
Señas:	De la plaza de deportes aproximadamente 150 metros oeste

Informe de avalúo no agropecuario		BCR	Cod. 5654 V-2023.2								
Informe y formato confidenciales para uso exclusivo del BCR											
Unid. Ejecutora Solicitante: 187 Bienes Adjudicados		Tipo de Cambio (Venta BCCR): \$512,73

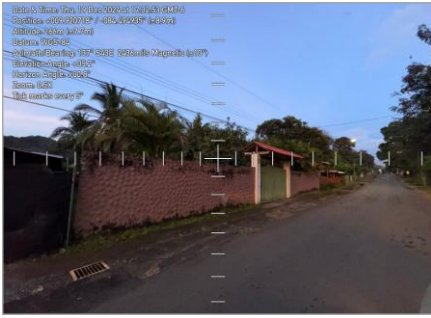
Frente de la finca desde sector suroeste

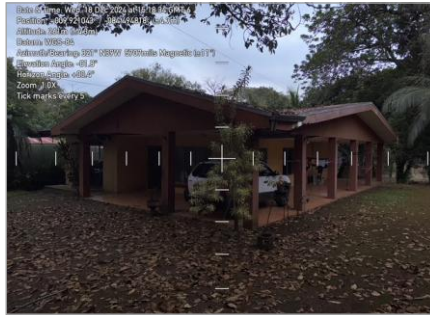
la vivienda no ha recibido en los últimos años un adecuado mantenimiento lo que ha redundado en evidente deterioro, por ejemplo, a nivel de cielo raso, que en las áreas exteriores prácticamente se ha caído todo, esto presumiblemente es ocasionado por deterioro de la cubierta de techo. Asimismo, se presentan problemas en el sistema de tuberías de agua potable que presenta eventuales fugas y variaciones injustificadas de la presión. Exteriormente se presentan fallos en el sistema de drenaje que provocan derrames indeseados de líquidos. Además, se manifiesta la existencia abundante de insectos (hormigas) en el interior de los ductos del sistema eléctrico, situación indeseable no solo por la presencia de estos sino por los problemas de humedad y corrosión que provocan en los elementos eléctricos.

Los problemas de mantenimiento ya mencionados y sus efectos, por ejemplo, a nivel de cielo raso, que en las áreas exteriores prácticamente se ha caído todo, esto presumiblemente es ocasionado por deterioro de la cubierta de techo. Asimismo, se presentan problemas en el sistema de tuberías de agua potable que presenta eventuales fugas y variaciones injustificadas de la presión. Exteriormente se presentan fallos en el sistema de drenaje que provocan derrames indeseados de líquidos. Además, se manifiesta la existencia abundante de insectos (hormigas) en el interior de los ductos del sistema eléctrico, situación indeseable no solo por la presencia de estos sino por los problemas de humedad y corrosión que provocan en los elementos eléctricos.

Exterior de la vivienda

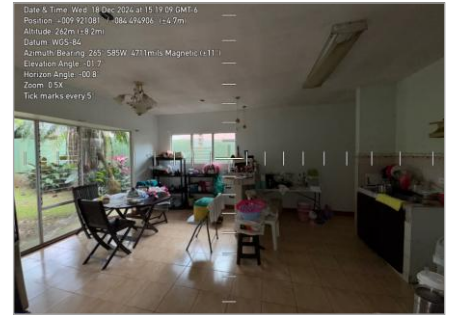
Comedor

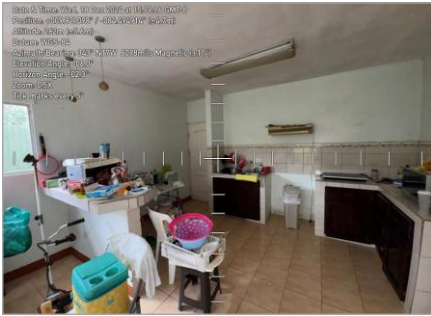
Cocina

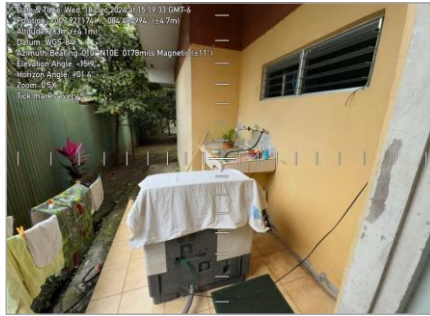
Lavandería

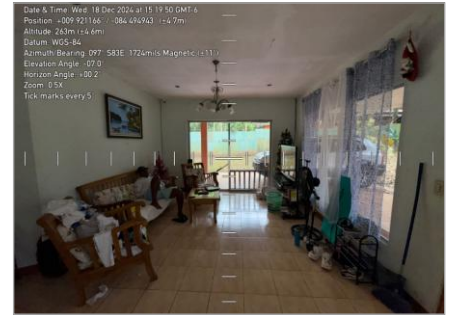
Sala

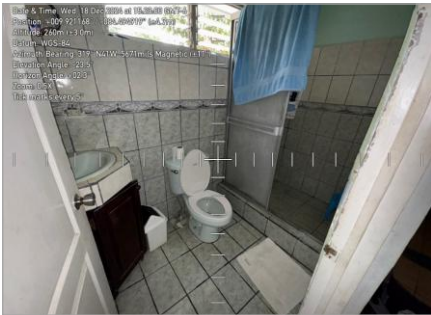
Servicio sanitario

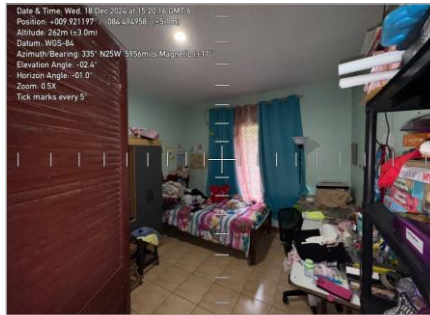
Dormitorio

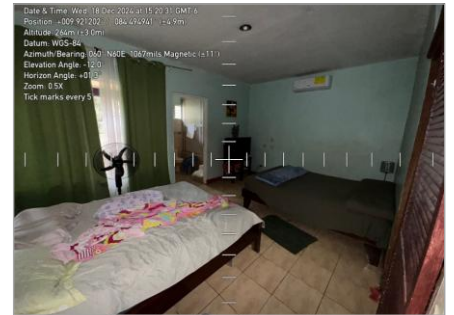
Dormitorio

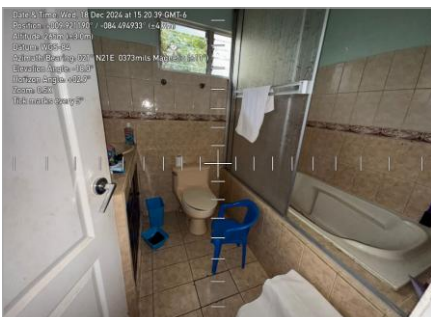
Servicio sanitario

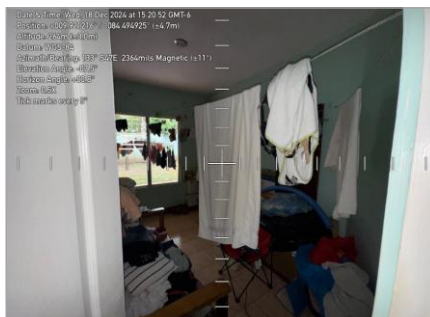
Dormitorio
