**Resumen de Informe de avalúo no agropecuario**

Número Nas:	5057481
U.E. Solicitante:	187 Bienes Adquiridos

Provincia	6° Puntarenas
Cantón	1° Puntarenas
Distrito	1° Puntarenas
Señas:	Restaurante la terraza de Pata Larga, frente hotel Puerto Azul, el Cocal, Puntarenas

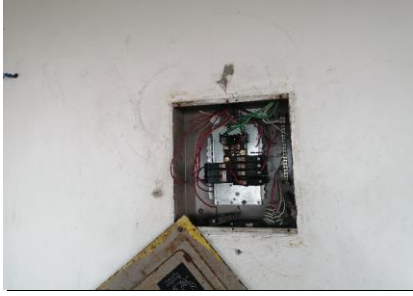
<b>Ventanas:</b>	ALUMINIO VIDRIO DIJO DE CORRER
<b>Puertas Exteriores:</b>	DOS PORTONES METALICOS
<b>Puertas internas:</b>	NO HAY LA EDIFICACION HA SUFRIDO VANDALISMO
<b>Cerrajería:</b>	REGULAR
<b>Verjas:</b>	METALICA
<b>Cielos:</b>	PVC
<b>Pisos:</b>	CERAMICA
<b>Enchapes:</b>	AZULEJO
<b>Piezas sanitarias:</b>	INODORO Y LAVAMANOS EN REGULAR ESTADO
<b>Pintura:</b>	PESIMO ESTADO
<b>Instalación potable:</b>	MAL ESTADO
<b>Instalación sanitaria:</b>	MAL ESTADO
<b>Muebles fijos:</b>	COCRETO Y AZULEJO
<b>Otros / Comentarios:</b>	LA INSTALACION ELECTRICA ESTA EN PESIMO ESTADO YA QUE TAMBIEN HA SUFRIDO BANDALISMO

17. CAJA BREAKER EN MAL ESTADO

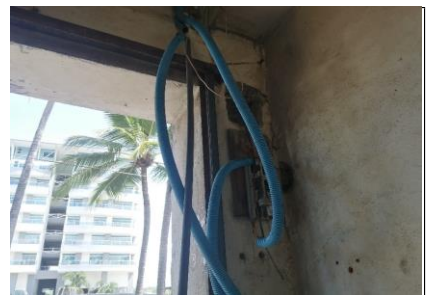
El inmueble ha sido víctima de valdalismo o similar, el asunto es que se observa en mal estado ( int. Electrica, cubierta de techo, piscina, paredes livianas y paredes de mampostería y entrepiso.

24. INSTALACION ELECTRICA EN MAL ESTADO

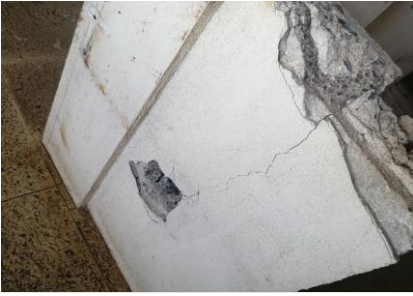
25. GRIETAS EN PAREDES

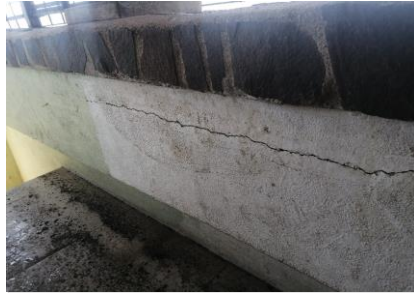
26. GRIETAS EN PAREDES

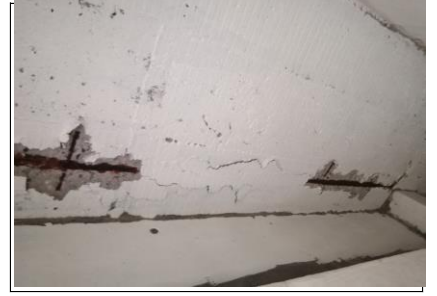
27. GRIETAS EN ENTRE PISO

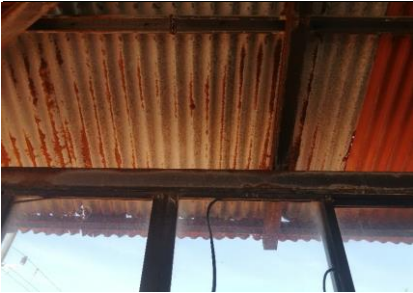
Otra	
<b>Nombre Identificador:</b>	EDIFICIO CON UN USO DE SUELO ACTUAL COMERCIAL, CON POSIBILIDAD DE CAMBIO A VIVIENDA.
<b>Distribución arquitectónica:</b>	PLANTA 1: 1 SALON,1 PISCINA,1 COCHERA,1 BODEGA,1 COCINA,2 BAÑOS, PLANTA 2 : 1 SALON,1 COCINA,2 BAÑOS,1 BODEGA, PLANTA 3: 1 SALON,1 ESCENARIO, 2 BAÑOS
<b>Funcionalidad:</b>	REGULAR YA QUE EL EDIFICIO NO CUENTA CON PARQUEO AMPLIO, SE ENCUENTRA EN UN ESTADO DE DETERIORO Y ABANDONO O VANDALISMO
<b>Altura de piso a cielo:</b>	2,75
<b>Sistema estructural:</b>	MAMPOSTERIA
<b>Entrepiso:</b>	CONCRETO EN MAL ESTADO SE ENCUENTRAN GRIETAS
<b>Escaleras:</b>	CONCRETO
<b>Estructura de techo:</b>	PERLING RT
<b>Paredes externas:</b>	MAMPOSTERIA O MATERIAL LIVIANO, ALGUNAS EN MAL ESTADO
<b>Paredes internas:</b>	MAMPOSTERIA O MATERIAL LIVIANO, ALGUNAS EN MAL ESTADO
<b>Tapicheles:</b>	LIVIANO EN REGULAR ESTADO
<b>Cubierta:</b>	HIERRO GALVANIZADO EN PESIMO ESTADO
<b>Canoas y bajantes:</b>	NO HAY

28. CUBIERTA DEL TECHO DAÑADO POR OXIDO
