## Resumen de Informe de avalúo Agropecuario u otros usos relacionados

Número Nas:	5071527
U.E. Solicitante:	187 Bienes Adquiridos

Provincia	6° Puntarenas
Cantón	8° Coto Brus
Distrito	5° Pittier
Señas:	Agua Caliente, frente al campo de fiestas

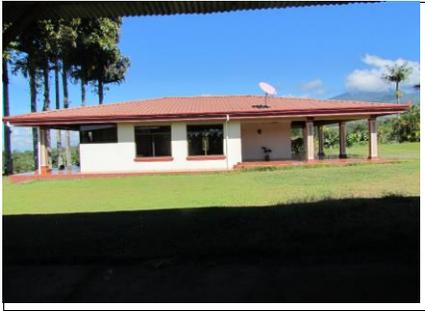
1. Casa habitación vista lateral

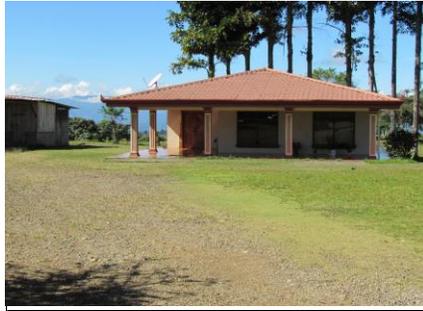
2. Casa habitación vista frontal

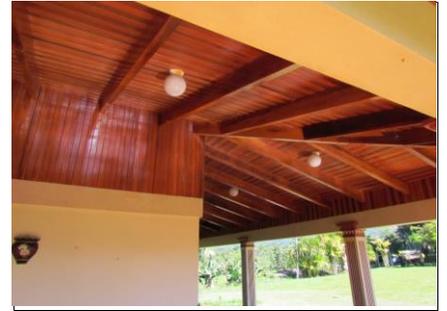
3. Artesón de techo

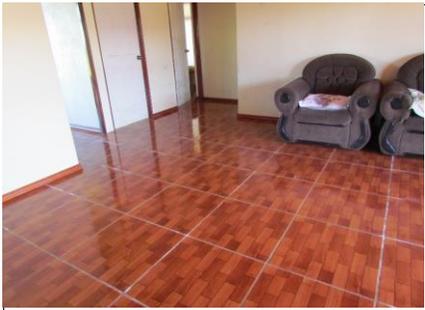
4. Pisos

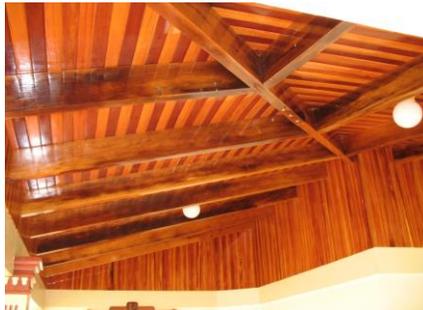
5. Cielo raso

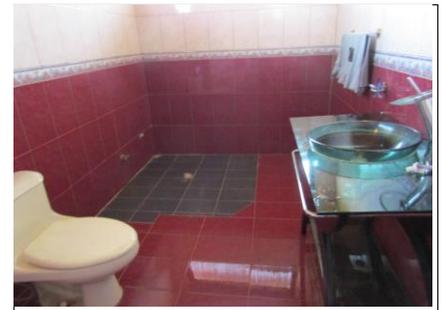
6. Baño

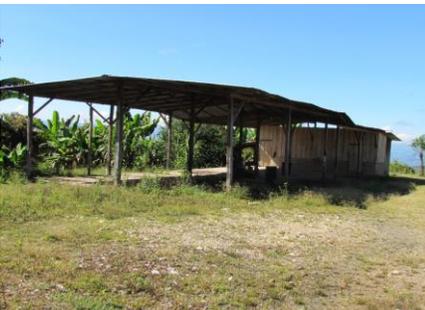
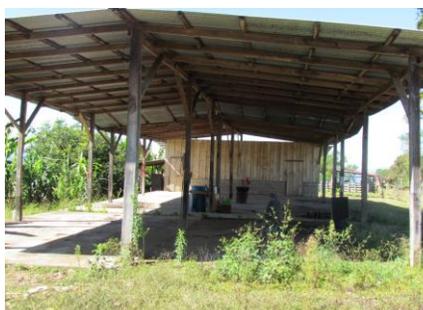
2.1.	Galer'on cochera	2003	19	40	m²	195.8	€50,000.0	€9,788,000.0	Regular	0.75	0.70	0.650	0.341	18	€17,050.00	€3,338,000.0	€4,453,000.0		
2.2.	Bodega	2007	15	40	m²	46.8	€75,000.0	€3,510,000.0	Bueno	0.80	0.80	0.742	0.475	24	€35,625.00	€1,667,000.0	€2,085,000.0

7. Cochera y bodega

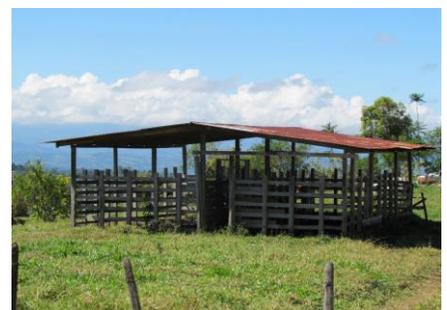
2.3.	Corral para ganado	2003	19	40	m²	79.2	€25,000.0	€1,980,000.0	Regular	0.80	0.70	0.650	0.364	18	€9,100.00	€721,000.0	€901,000.0

9. Corral para ganado

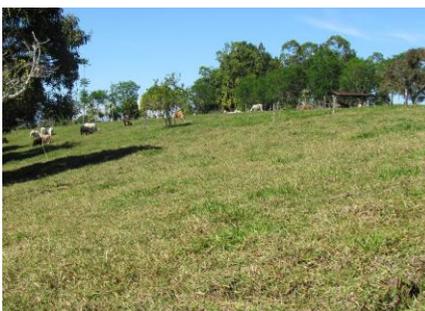
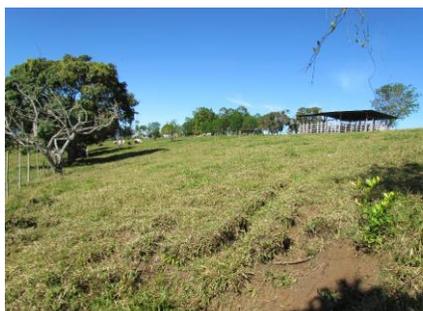
Cultivos (adaptación al suelo y la región): La finca posee unas dos hectáreas sembradas de pasto brizantha en muy buen estado y dividida y 5 apartos, un lote de caña de azúcar, para cuidado de ganado de 3500 metros cuadrados y el resto es solar para la casa

10. Áreas de pasto
