Número Nas:	5123294
U.E. Solicitante:	187 Bienes Adjudicados

Localización

Provincia	4° Heredia
Cantón	10° Sarapiquí
Distrito	1° Puerto Viejo
Señas:	Frente a ruta nacional #4 a 1,5 km oeste de la Guaría de Puerto Viejo, conocida como "Fabrica de Tablilla de PVC".

Informe de avalúo no agropecuario		BCR	Cod. 7343 V-2023.1																				
Informe y formato confidenciales para uso exclusivo del BCR																							
SOLICITUD	Unid. Ejecutora Solicitante: 187 Bienes Adjudicados	Tipo de Cambio (Venta BCCR):	€543,00

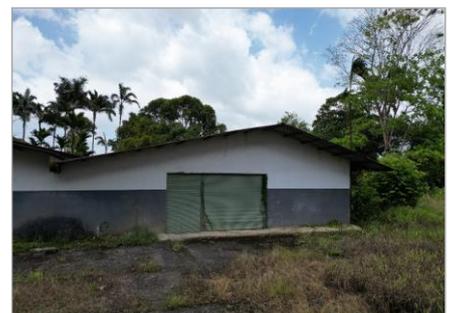
Otra	
Nombre Identificador:	Bodega
Descripción:	Ubicada contiguo a una de las viviendas, presenta deficiencias estructurales, además de una importante presencia de comejen en la estructura de techo, la mayoría del cielo está en el piso. La instalación eléctrica no está entubada, ni en funcionamiento.

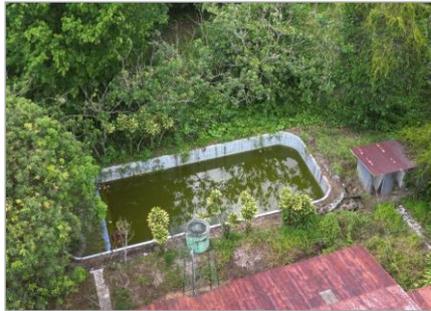
Piscina en mal estado
