Número Nas:	5126094
U.E. Solicitante:	187 Bienes Adjudicados

Provincia	6° Puntarenas
Cantón	9° Parrita
Distrito	1° Parrita
Señas:	JICOTE, 1KM OESTE DEL PROYECTO REFORMADORES Y 123,70M NOROESTE, VIVIENDA UBICADA AL FINAL DE LA CALLE PÚBLICA.

SOLICITUD		Informe de estimación de valor				BCR		Cod. 7651 V-2023.1	
Informe y formato confidenciales para uso exclusivo del BCR									
Unid. Ejecutora Solicitante:	187 Bienes Adjudicados					Tipo de Cambio (Venta BCCR):	€550,00

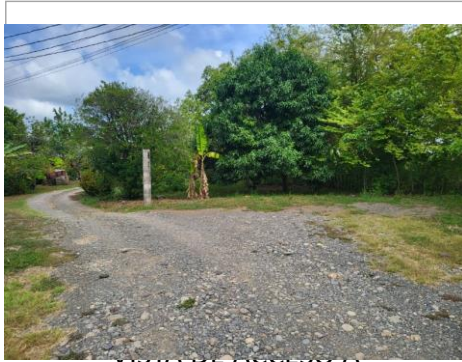
VISTA DE ACCESO A  
SERVIDUMBRE

Existe un portón en acceso a la servidumbre.

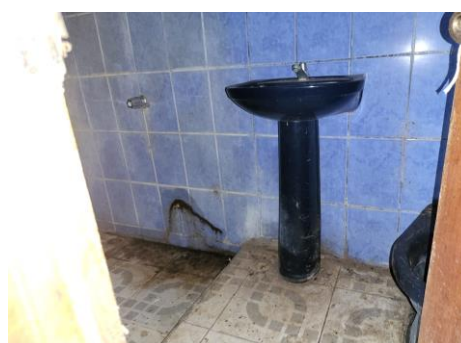
daños importantes en instalación eléctrica, un baño en mal estado clausurado, daños en techos y cielos, pintura en mal estado

BAÑO CLAUSURADO
