Número Nas:	5129538
U.E. Solicitante:	187 Bienes Adjudicados

Provincia	5° Guanacaste
Cantón	2° Nicoya
Distrito	3° San Antonio
Señas:	DEL PUENTE SOBRE EL RIO HENCHIDERO 675m AL NORESTE.

Informe y formato confidenciales para uso exclusivo del BCR		Informe de avalúo no agropecuario		BCR		Cod. 1519 V-2023.2					
SOLICITUD	Unid. Ejecutora Solicitante:	187	Bienes Adjudicados	Tipo de Cambio (Venta BCCR):	€548.81

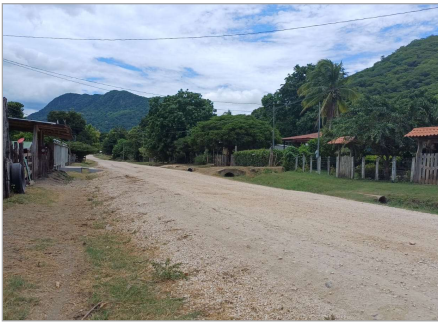
Calle de ingreso al bien

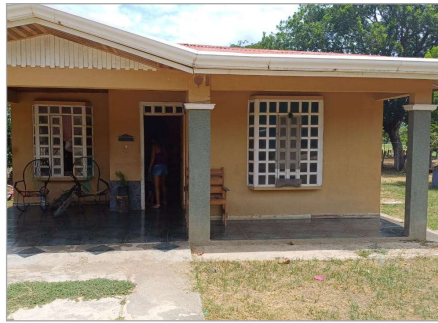
Frente a propiedad

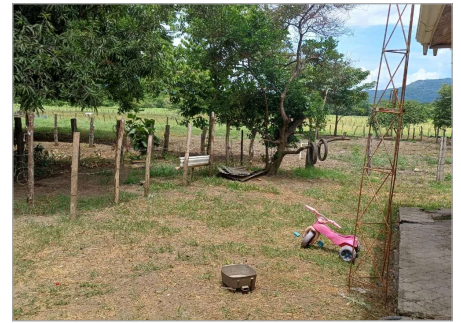
Vista Lateral

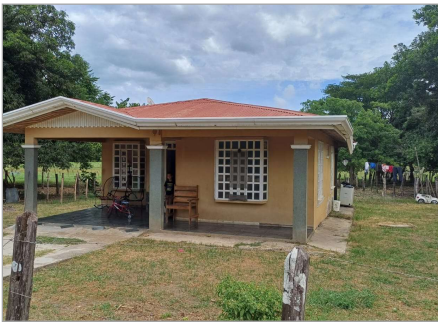
2. Vivienda en estado regular.

La vivienda requiere reparaciones menores, principalmente en pintura, canoas y aleros.

Fachada principal

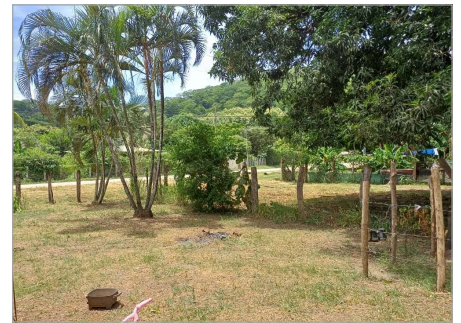
LAS ZONAS VERDES SON UTILIZADAS COMO AREA DE PARQUEO

Zonas verdes

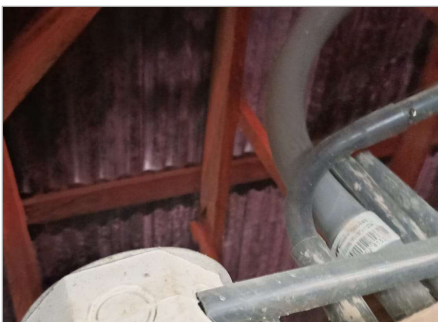
Sistema eléctrico

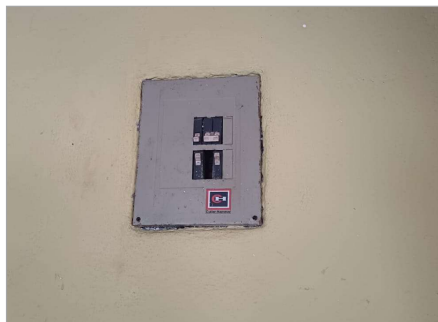
Caja de breaks
