Número Nas:	5129100
U.E. Solicitante:	187 Bienes Adquiridos

Provincia	7° Limón
Cantón	2° Pococí
Distrito	1° Guápiles
Señas:	Comercial Navarro, aproximadamente 400 m sur de la Universidad Latina, calle al Registro Civil, Guápiles, Pococí, Limón

**Resumen de informe**

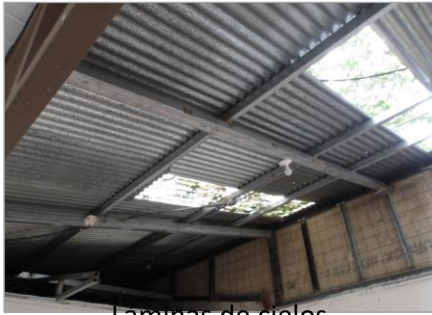
Cerrajería:	No tiene
Verjas:	No tiene
Cielos:	Tablilla PVC. Faltan algunas láminas
Pisos:	Cerámica
Enchapes:	No tiene
Piezas sanitarias:	No tiene

Láminas de cielos faltantes en oficinas posterior

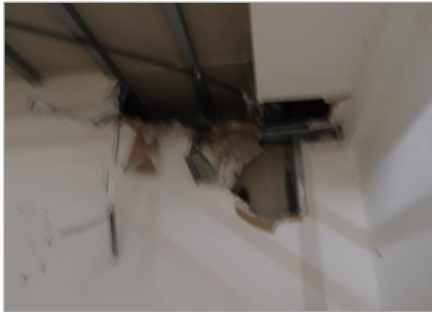
Daños en tapichel de muro seco

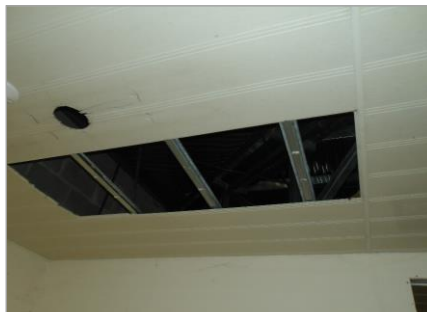
El estado de conservación general de las edificaciones es de regular a malo, faltan láminas de cielos, llavines, faltan algunas piezas de sanitarias. No hay cableado eléctrico ni caja de breaker.

Cielos faltantes

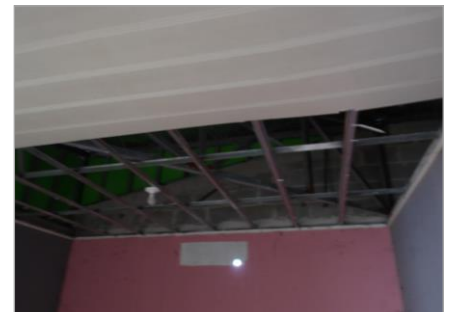
Cielos faltantes
