Número Nas:	5148616
U.E. Solicitante:	187 Bienes Adjudicados

Provincia	3° Cartago
Cantón	1° Cartago
Distrito	3° Carmen
Señas:	100 M NORTE Y 150 M OESTE DEL ASILO DE LA VEJEZ, EL CARMEN, CARTAGO.

Informe de avalúo no agropecuario		BCR	Cod. 6404 V-2023.2																				
Informe y formato confidenciales para uso exclusivo del BCR																							
<b>SOLICITUD</b>	Unid. Ejecutora Solicitante: 187 Bienes Adjudicados	Tipo de Cambio (Venta BCCR):	€520,20

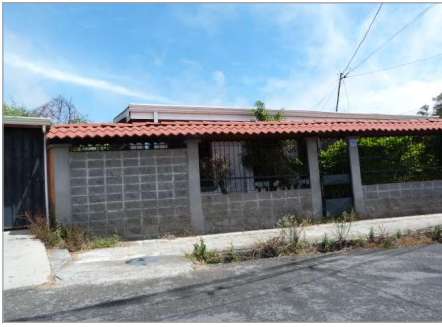
Vista Frontal

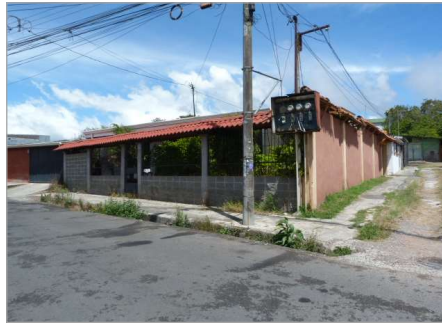
1- El lote es esquinero. En la colindancia Este existe un Servidumbre de paso que le da acceso a unas vivienda. En el plano de catastro no se indica dicha servidumbre.

Vista lateral. Colindancia este. servidumbre

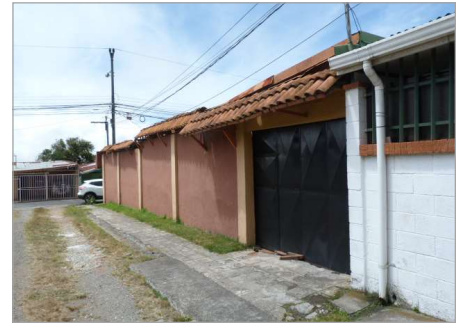
Vista lateral, tapia lateral, servidumbre de paso

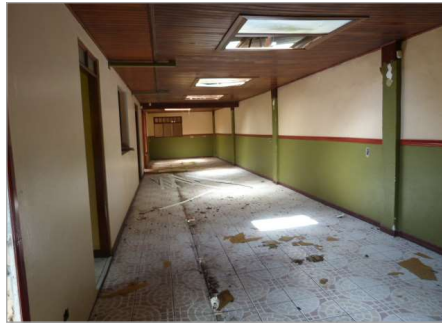
**Reparaciones Interiores / Daños:** Sí  
La vivienda requiere de reparaciones en acabados, causadas por vandalismo. Faltan todas las puertas internas y externas. Falta todas las ventanas de aluminio y vidrio. Falta una puerta doble corrediza en sala. La instalación eléctrica le faltan los breaker, los tomacorrientes, apagadores y posiblemente parte del cable eléctrico. Faltan algunas laminas de la cubierta de techo por donde posiblemente ingresaron a la vivienda. Hay daños en el cielo raso de tablilla de madera en la zona de sala. Se observan filtraciones en canoas y bajantes. La lluvia ingresa en la zona de garaje. Faltan laminas de cubierta de techo

Garaje y terraza

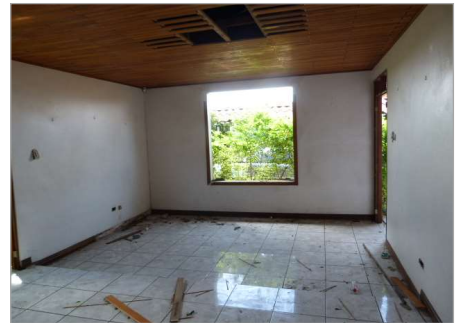
La vivienda se encuentra abandonada presenta daños por vandalismo. Faltan los siguientes rubros: 1- Faltan todas las ventanas aluminio de dormitorios, cocina, sala , comedor. 2- Faltan todas las puertas internas y externas. 3- La Instalacion electrica daños parciales, faltan los disyuntores y tomacorrientes y apagadores. Posiblemente falta cable electrico. 4- Hay daños en el cielo raso de tablilla . 5- Tambien se observó daños en la cubierta de techo por donde aparentemente ingresaron. 5- Requiere pintura general. Falta limpieza.

Sala Comedor, faltan ventanas y puertas

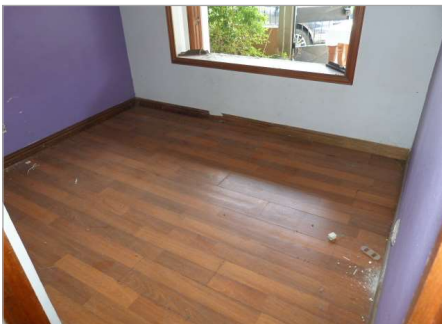
Dormitorio, faltan ventanas

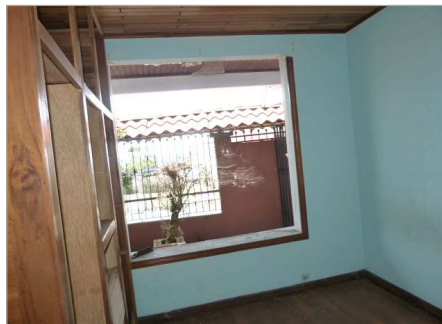
Dormitorio, faltan ventanas

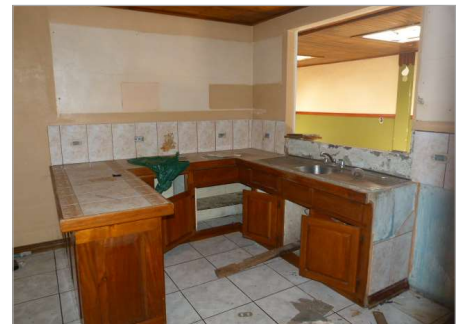
Cocina, faltan ventanas

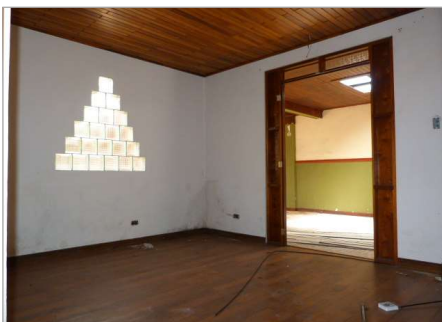
Dormitorio, faltan puertas internas

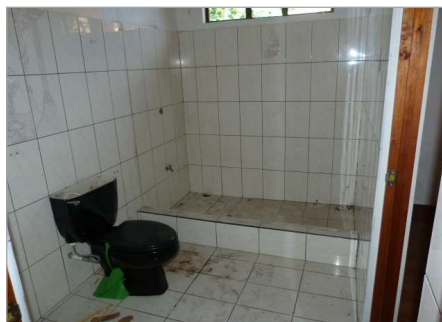
Dormitorio, falta lavatorio

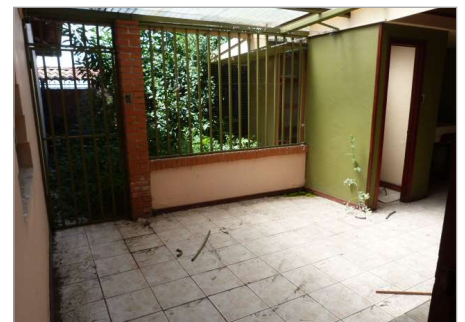
Patio tendido y pilas

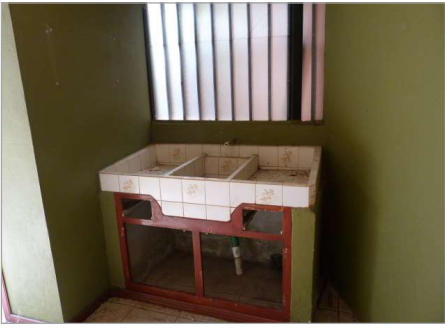
Pilas

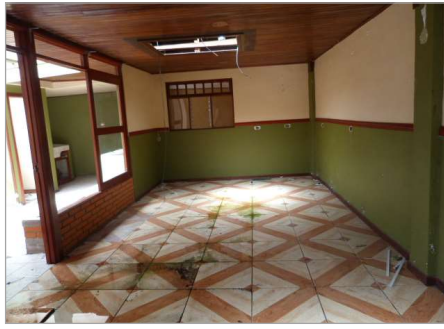
Terraza, faltan ventanas

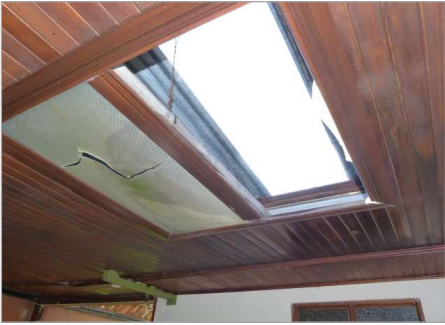
Daños en cubierta techo y cielo raso

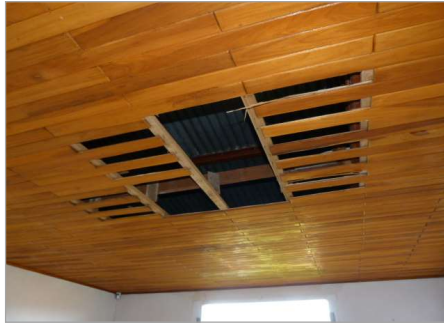
Daños en cielo raso tablilla sala comedor

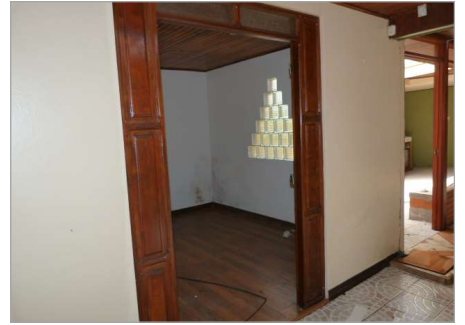
Faltan puerta en dormitorio

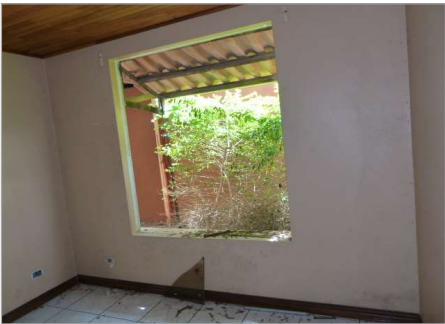
Faltan ventanas en dormitorios

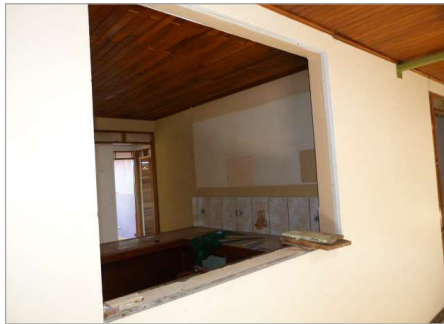
Faltan ventanas en cocina

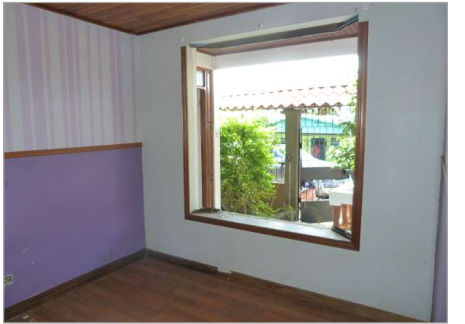
Faltan ventanas en dormitorio

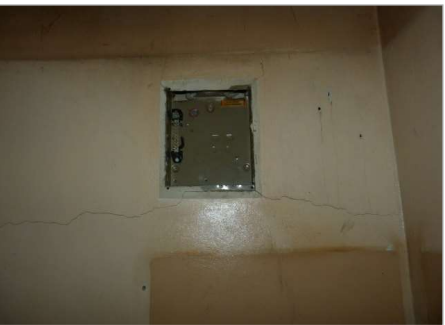
**Observaciones:**  
Se trata de una vivienda en una planta. tiene: sala, comedor, cocina, 3 dormitorios, 2 baños, pilas y garaje. Actualmente la vivienda se encuentra abandonada. Se encuentra en mal estado de conservación debido al vandalismo que ha desmantelado la vivienda por estar desocupada. Requiere de reparaciones importantes: No tiene puertas internas ni externas. No tiene ventanas ni puertas corredizas de vidrio en sala. No tiene breaker, no tiene tomacorrientes ni apagadores. Posiblemente falta cableado eléctrico.

Caja de breaker sin disyuntores

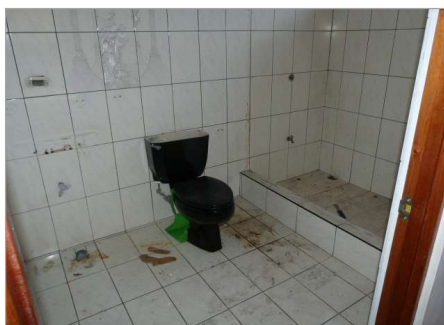
Piezas sanitarias mal estado

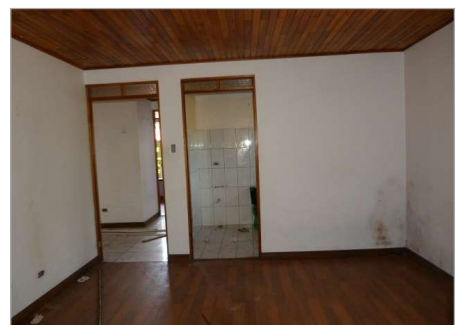
Faltan puertas internas
