Número Nas:	5181386
U.E. Solicitante:	187 Bienes Adjudicados

Finca 1	50403006518600
---------	----------------

Provincia	5° Guanacaste
Cantón	4° Bagaces
Distrito	3° Mogote
Señas:	Guayabo, del Salon Comunal 100m Oeste y 25m Norte

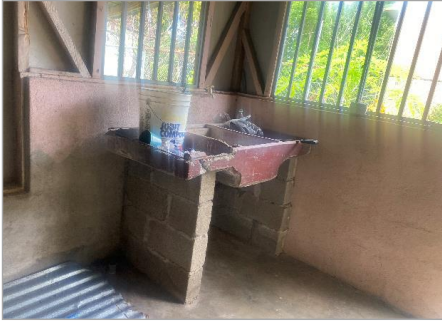
Pilas

Hay huellas de comejen en la parte del cuarto de pilas, en donde hay piezas de la pared y clavadores muy comidos y algunos casi destruidos. La pintura esta en muy mal estado. Los aleros estan muy dañados por la humedad y el comejen

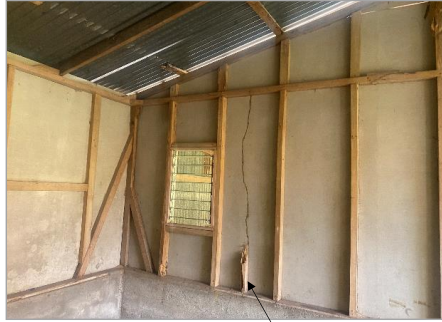
Pilas. Se ven piezas dañadas

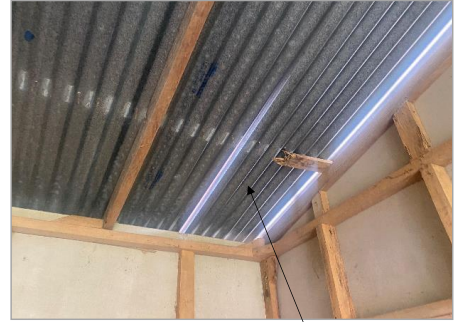
La casa esta muy deteriorada por el comejen y por la humedad, que la afecto mucho

Clavador comido por comejen

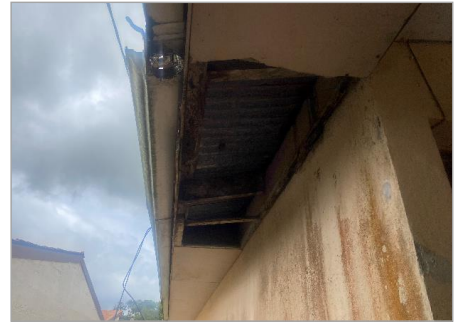
Alero en mal estado
