Número Nas:	5181382
U.E. Solicitante:	187 Bienes Adjudicados

Provincia	2° Alajuela
Cantón	13° Upala
Distrito	3° San José O Pizote
Señas:	50 Norte del puesto de policia de San José de Upala

Resumen de informe

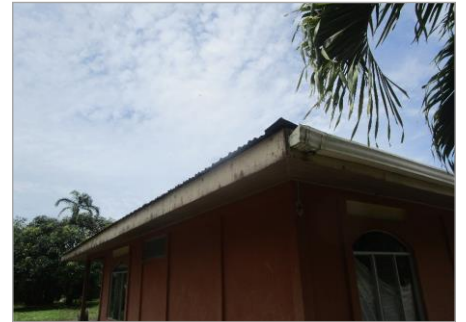
Falta canoas y bajantes

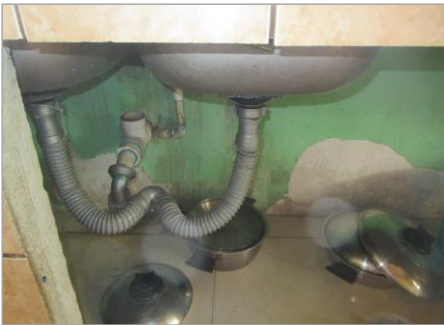
Falta de sifones en fregadero

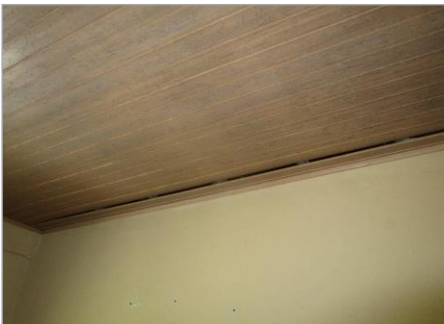
Cuarto redondo desprendiendose

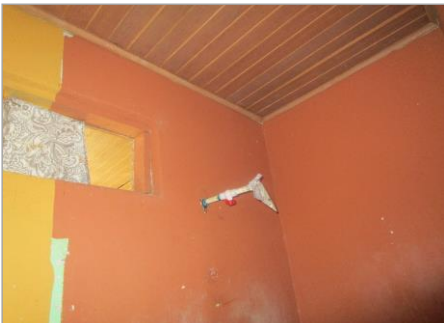
Área de ducha sin asperción

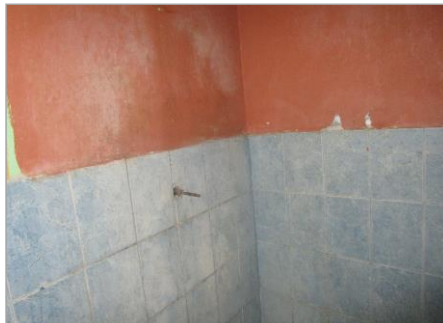
Área de ducha sin cachera

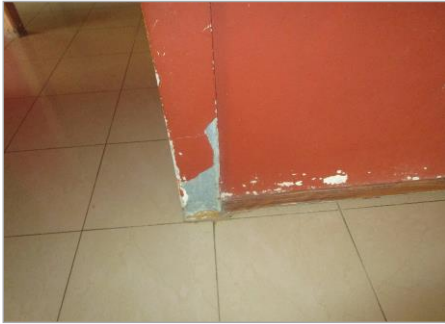
Paredes deterioradas

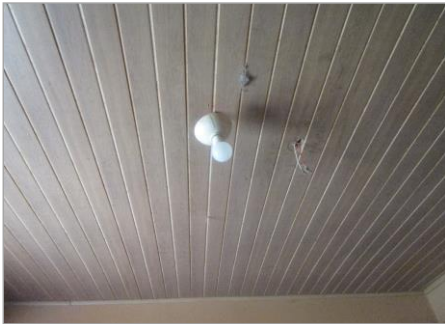
Cielo raso de un dormitorio, se observa plafón desprendida y cable sueltos a la par

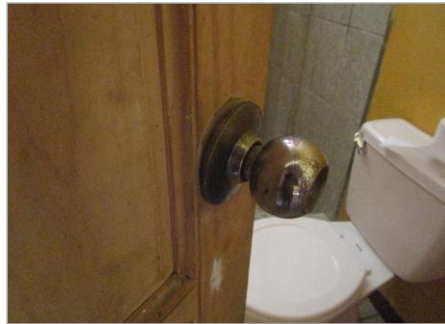
Llavin en mal estado

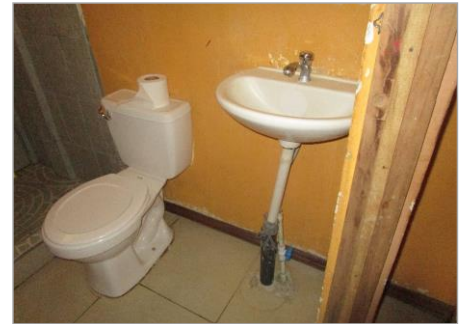
Área de servicio sanitario, lavatorio sin sifón

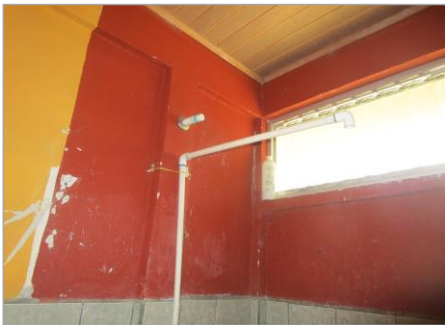
Área de ducha sin aspersión

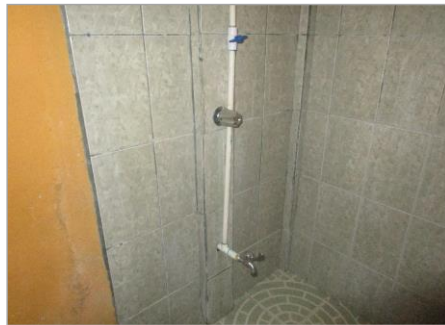
Tubería de ducha expuesta, no empotrada

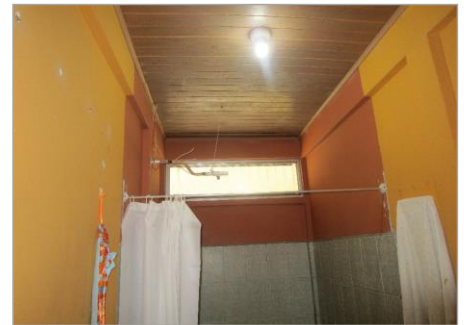
Ducha sin aspersión

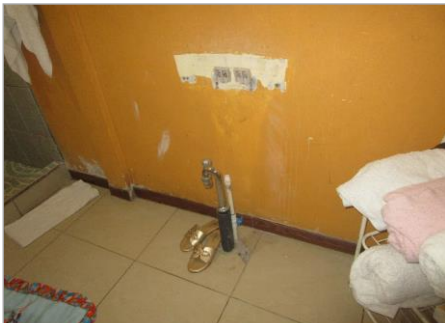
Falta de un lavatorio en un baño

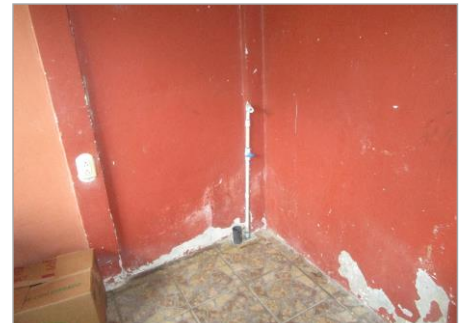
Falta pila de lavado

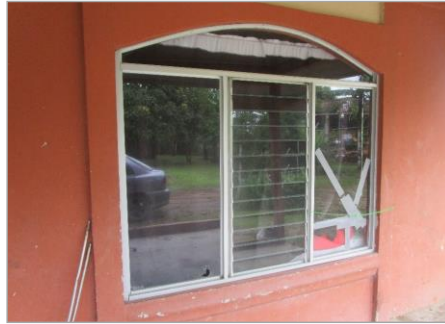
Ventanería quebrada

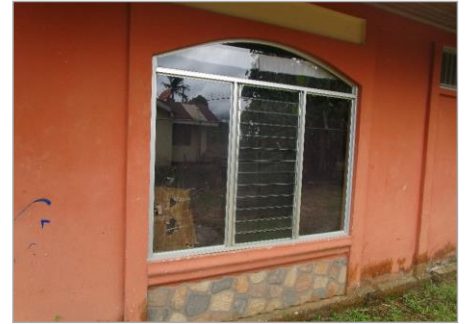
Ventanería quebrada

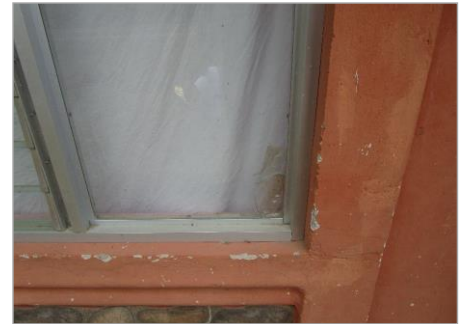
Ventanería quebrada

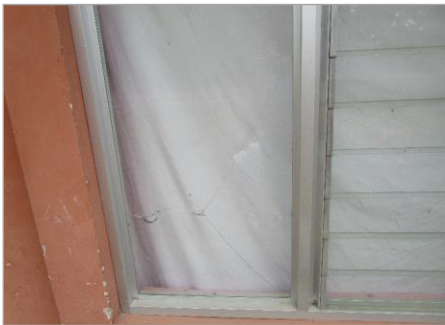
Ventanería quebrada

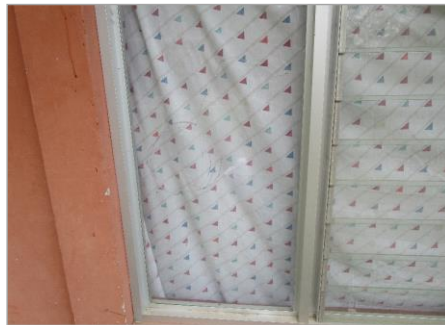
Ventanería quebrada

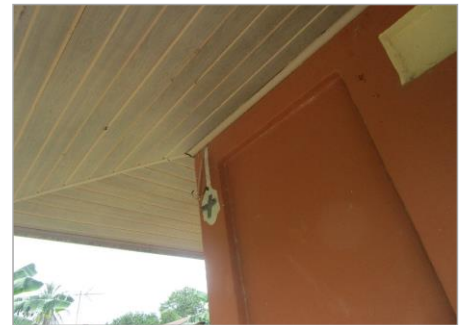
Falta de lámparas

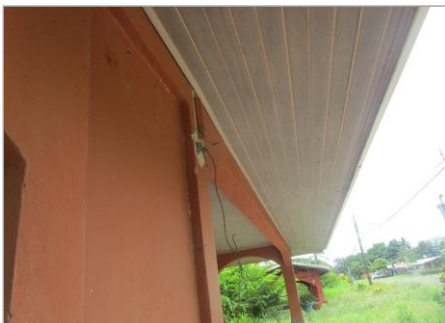
Falta de lámparas
