Número Nas:	5109124
U.E. Solicitante:	187 Bienes Adquiridos

Provincia	2° Alajuela
Cantón	10° San Carlos
Distrito	1° Quesada
Señas:	BARRIO LOS ANGELES, DE LA IGLESIA CATÓLICA 125 m NORTE Y 58 m Oeste, vivienda sobre margen derecho.

Informe y formato confidenciales para uso exclusivo del BCR		Informe de avalúo no agropecuario				BCR		Cod. 2858 V-2022.1				
SOLICITUD	Unid. Ejecutora Solicitante:	187	Bienes Adquiridos	Tipo de Cambio (Venta BCCR):		€620,00

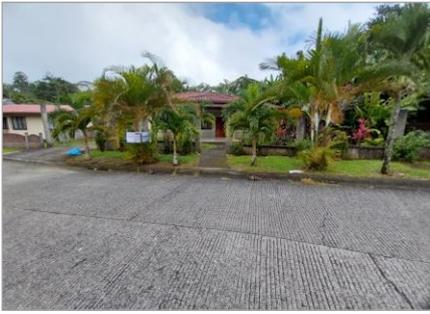
Vista frontal d ela propiedad.

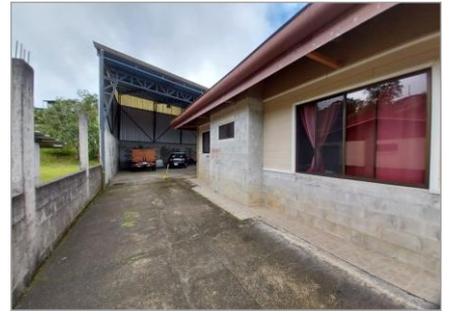
Tapia perimetral y sector lateral.

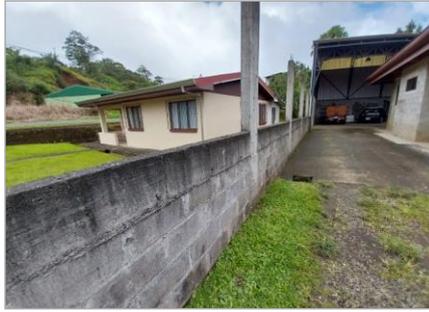
Tapia perimetral al Oeste.

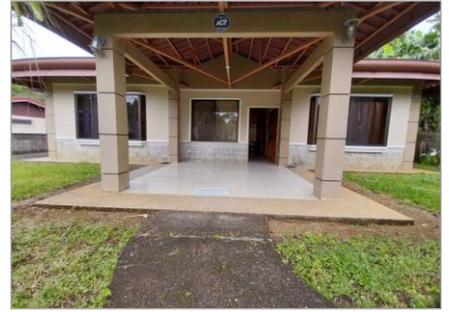
Fachada y corredor.

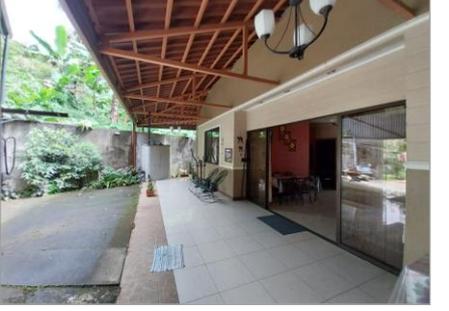
Terraza posterior.

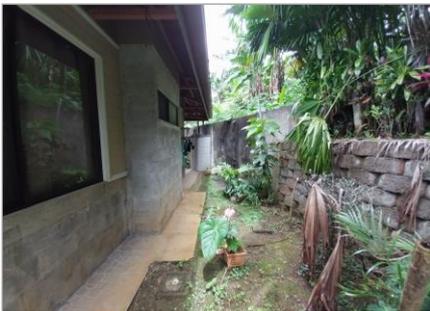
Vista lateral de la vivienda y muro.

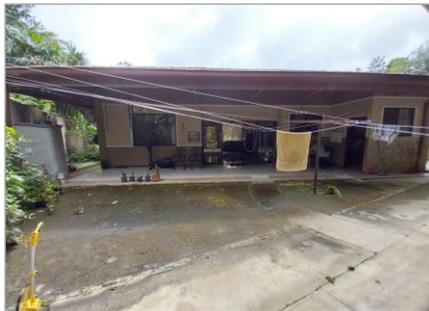
Desde sector posterior.

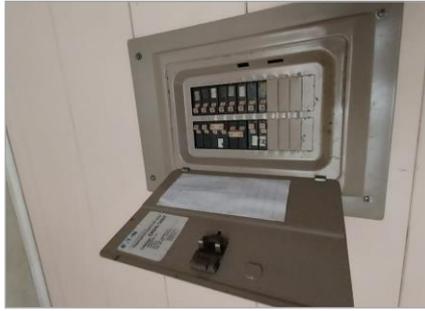
Caja de Breakers.

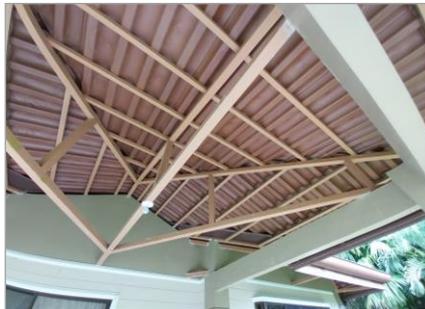
Estructura techo y Cielos.

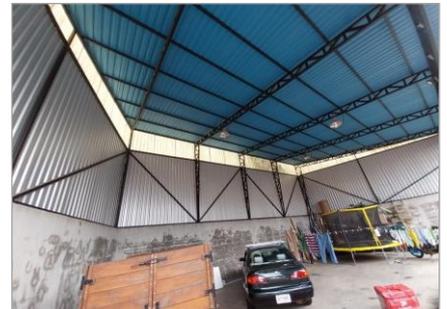
La propiedad posee una sección de la bodega posterior fuera del área indicada en el plano de catastro, afectación que es considerada en la valoración por las modificaciones que deberían hacerse a la estructura.

Observaciones:
 Vivienda original con alrededor de 10 años, presenta un Galerón anexo en sector posterior. Ambas edificaciones con cableado eléctrico entubado. Dicho galerón techado en la sección posterior de la casa, las paredes del lindero Este se encuentran construidas fuera de las dimensiones indicadas en el plano, aproximadamente 0,87 cm. La cubierta es similar a teja plástica, simulando teja barro.

Galerón abierto como cochera.

1.0.	Demoler Muro que se sale límite	2022	0	40	m	9,0	-€575 000,0	-€5 175 000,0	Óptimo	1,00	1,00	1,000	1,000	40	-€575 000,0	-€5 175 000,0	-€5 175 000,0

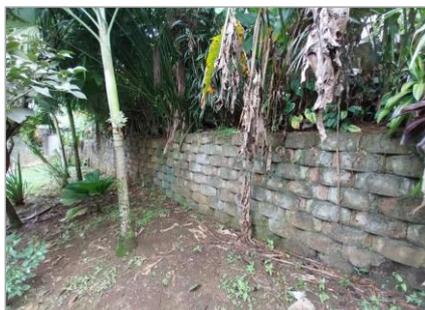
Muro de retención	
Nombre Identificador:	Muros y tapias
Descripción:	Muro de contención con bloque escarpado 25 metros lineales de 1,7 m de altura. Este muro se ubica a 1 metro de la colindancia este. Tapia perimetral 15,5 metros lineales de 1,1 metros de altura en mampostería expuesta, sin repellar y pintar. Tapia frontal de 14,7 metros lineales de 0,80 metros de altura en mampostería expuesta, sin repellar y pintar.
Otra	
Nombre Identificador:	Galerón como Cochera.
Distribución arquitectónica:	Un solo aposento abierto.
Funcionalidad:	Usado como cochera y tendido de ropa.
Altura de piso a cielo:	A + 6 m
Sistema estructural:	Muro perimetral de mampostería de 3 metros de altura y columnas de metal.
Entrepiso:	No hay
Escaleras:	No hay
Estructura de techo:	Hg y Rt cerchas metal
Paredes externas:	Mampostería y zinc
Paredes internas:	Mampostería y zinc
Tapicheles:	Zinc estructural y lámina trasparente
Cubierta:	Zinc estructural

Muro en block escarpado.

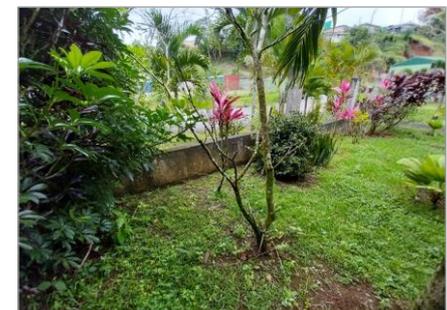
Tapia frontal
