Número Nas:	5136448
U.E. Solicitante:	187 Bienes Adjudicados

Provincia	2° Alajuela
Cantón	13° Upala
Distrito	1° Upala
Señas:	Diagonal a la Escuela de Santa Rosa

Informe de avalúo no agropecuario		Cod. 1522 V-2023.1							
Informe y formato confidenciales para uso exclusivo del BCR									
SOLICITUD	Unid. Ejecutora Solicitante:	187 Bienes Adjudicados	Tipo de Cambio (Venta BCCR): \$540,72

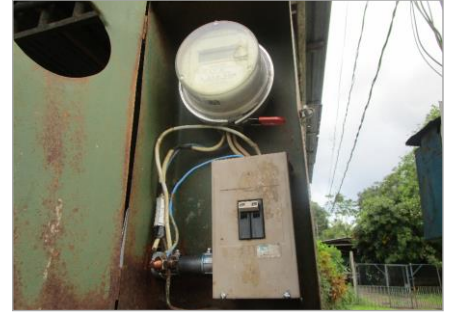
Vista del medidor de corriente

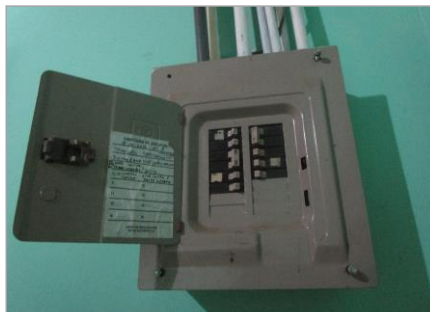
Caja de breakers

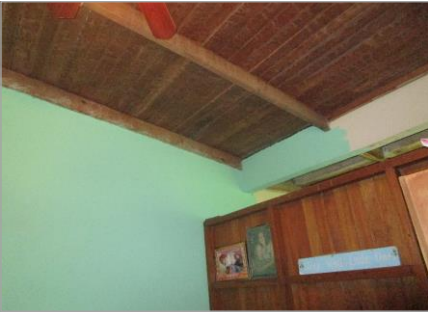
Area de cielo raso de un dormitorio

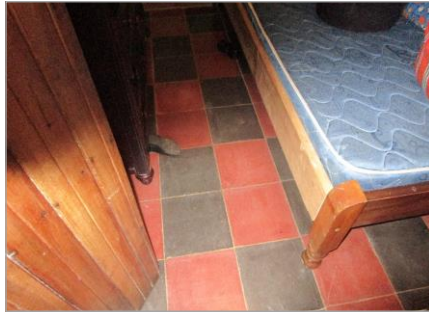
Área de piso de un dormitorio

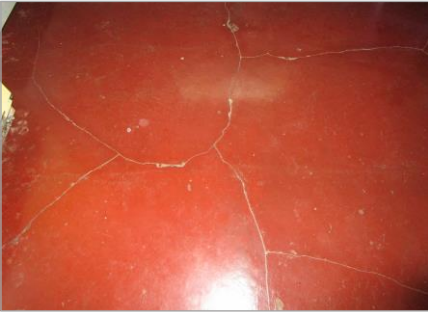
Se observa que hay muy poco mantenimiento, si se realizaron trabajos de mejoras en el sistema eléctrico, pero aún así, se observa deterioro en la cubierta de techo, falta de canoas y bajantes, piso lujado muy fisurado, inodoros en desuso, falta de pintura.

Piso lujado de cocina fisurado

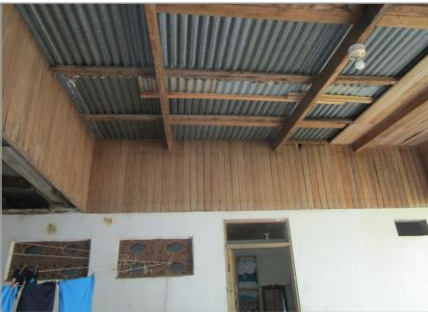
Estructura de cerchas y cubierta de techo de pilas

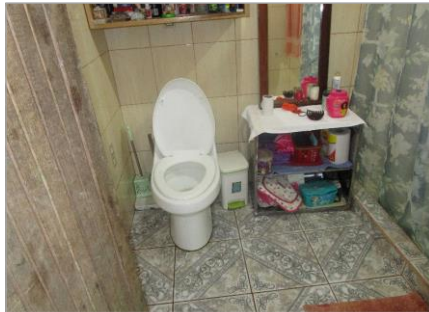
Area de baño

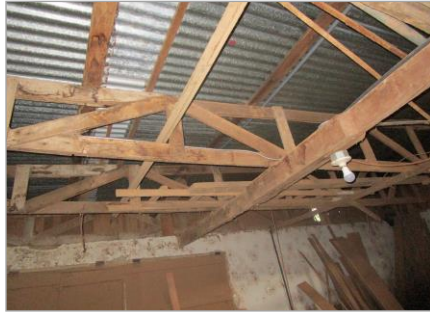
En la cubierta de techos por su estado deteriorado existen goteras

Estructura de cerchas, clavadores y cubierta de área de taller

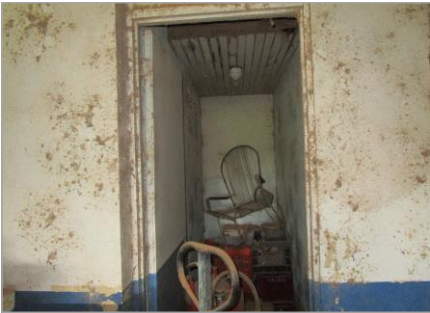
El bien parece que fue un bar o salón de baile, se transformo a una vivienda y taller de ebanistería, por lo anterior existen dos baños, uno interno y otro externo que están malos y sin uso, su estado es regular con falta de mantenimiento, a un lado de la propiedad existe una bodega que por su estado de conservación no se valora y se utiliza como vivero, dentro de la vivienda, el área de piso lujado en comedor-cocina esta muy fisurado, la ventilación e iluminación de los dormitorios no es buena, por tratarse a readecuaciones, el área de la vivienda como tal es de 152,80 m2 y la del taller de ebanistería es de 269,70 m2, se observa que hubo mejoras en el sistema eléctrico.

Servicio sanitario en taller, sin uso

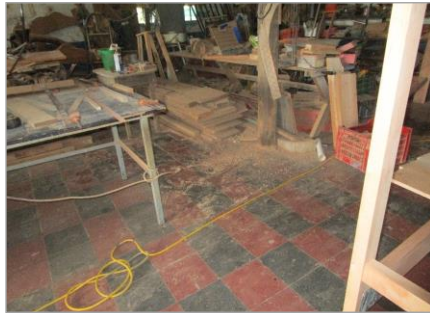
Piso del área de taller
