Número Nas:	5176780
U.E. Solicitante:	187 Bienes Adjudicados

Provincia	2° Alajuela
Cantón	13° Upala
Distrito	4° Bijagua
Señas:	500 SurOeste de la entrada al parque Nacional Volcán Tenorio

SOLICITUD		Informe de avalúo no agropecuario		BCR		Cod. 1727	
Informe y formato confidenciales para uso exclusivo del BCR						V-2023.1	
Unid. Ejecutora Solicitante:	187 Bienes Adjudicados	Tipo de Cambio (Venta BCR):		\$508,72

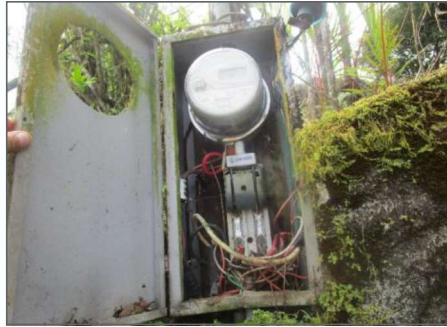
1. La pendiente del terreno está entre 21% y 30%.
2. No cuenta con cunetas o cordón y caño.
3. Frente al inmueble no hay aceras.
4. En la zona no hay alcantarillado pluvial.
5. En la zona no hay alcantarillado sanitario.
6. El interruptor principal de la vivienda es de cuchilla.
7. En la valoración de construcciones, la vida útil remanente de al menos una de las obras se encuentra entre 20 y 30 años.

Vista del medidor de corriente con su respectiva cuchilla

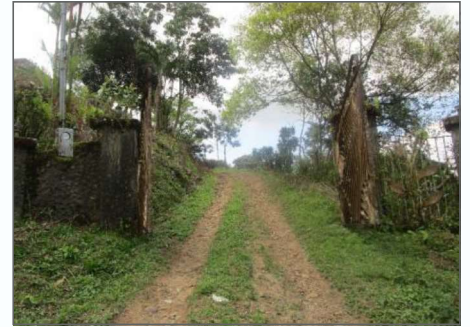
Vista de portones de acceso, deteriorados

Se trata de una vivienda rodeada de corredores y una cochera, consta de sala, comedor, cocina, cuarto de pilas, una oficina, dos dormitorios, uno con baño interno y vestidor y otro baño completo, se observa falta de mantenimiento aunque el banco ya le invirtió en remodelarla, pero aún así faltan hacer varias reparaciones como por ejemplo, cambiar la cuchilla del medidor de corriente a un breaker termomagnético de 100 amperios, reparar la evacuación de aguas servidas del fregadero, colocar sifones en pilas y donde amerite, pintura total, reparar rejas y pintarlas, reparar muebles de cocina y closets desmantelados, proteger la madera del comejen, reparar una ducha, como punto opcional reparar el portón principal de acceso a la propiedad.

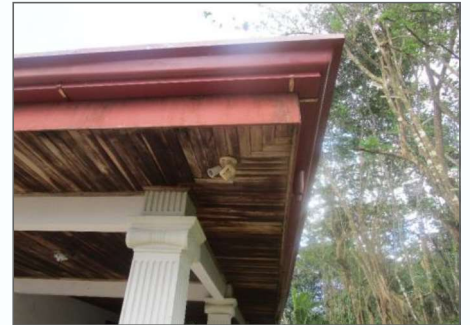
Ceilo raso dañado

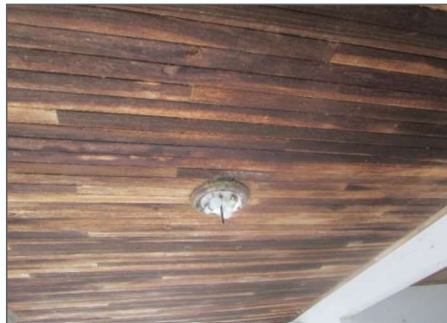
Faltan plafones en área de corredor

Se trata de una vivienda rodeada de corredores y una cochera, consta de sala, comedor, cocina, cuarto de pilas, una oficina, dos dormitorios, uno con baño interno y vestidor y otro baño completo, se observa falta de mantenimiento aunque el banco ya le invirtio en remodelarla, pero aún así faltan hacer varias reparaciones como por ejemplo, cambiar la cuchilla del medidor de corriente a un breaker termomagnético de 100 amperios, reparar la evacuación de aguas servidas del fregadero, colocar sifones en pilas y donde amerite, pintura total, reparar rejas y pintarlas, reparar muebles de cocina y closets desmantelados, proteger la madera del comejen, reparar una ducha, se debe colcoar plafones faltantes, como punto opcinal reparar el portón principal de acceso a la propiedad.

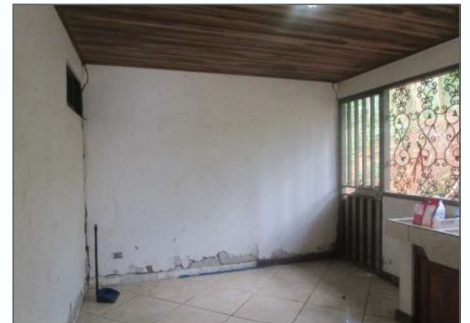
Área de pilas, falta de pintura

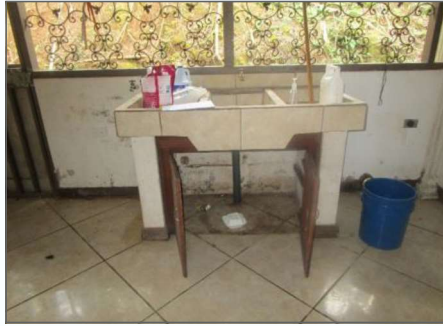
Falta de sifón en pila

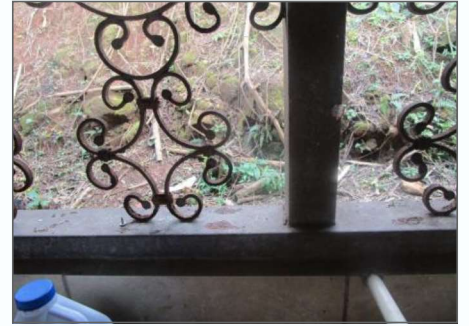
Rejas metálicas herrumbadas

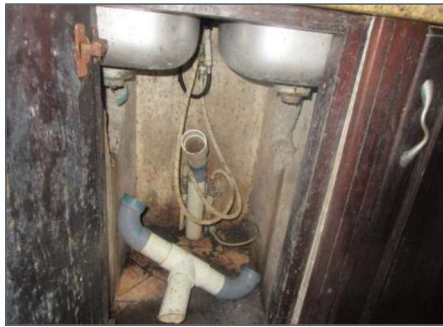
Desague de fregadero dañado

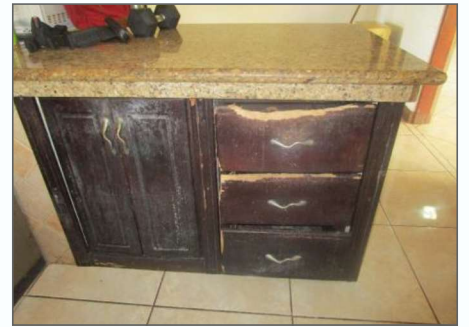
Gavetas de mueble de cocina dañadas

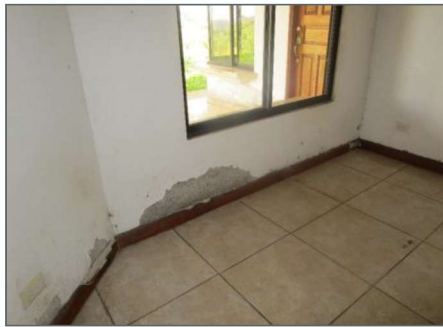
Paredes falta de pintura

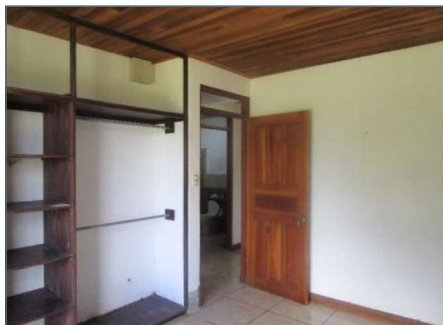
Dormitorio, closet desmantelado

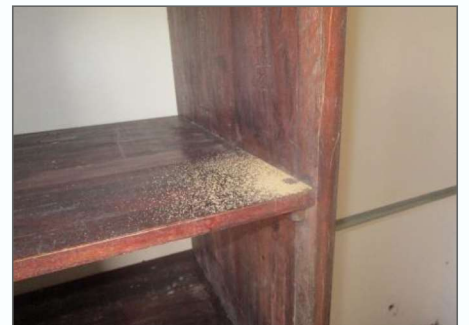
Presencia de comejen en closet

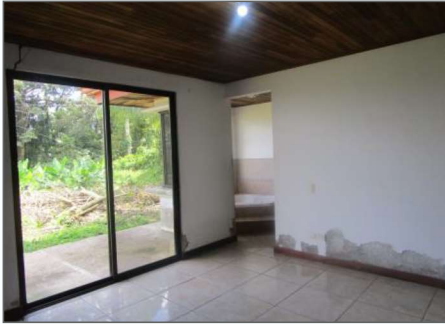
Área de sala, falta de pintura

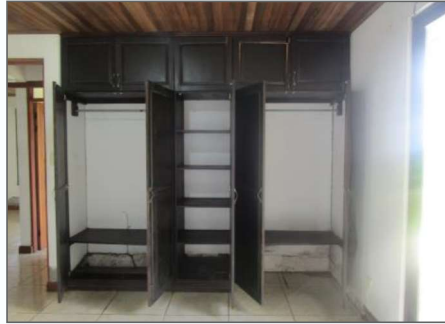
Closet de otro dormitorio, en mal estado

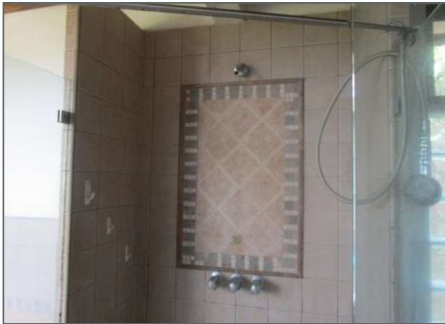
Ducha deteriorada
