Número Nas:	5144442
U.E. Solicitante:	187 Bienes Adquiridos

Provincia	3° Cartago
Cantón	6° Alvarado
Distrito	2° Cervantes
Señas:	De Centro Agrícola Cantonal de Cervantes 50 m este

Resumen de informe

Informe y formato confidenciales para uso exclusivo del BCR		Informe de avalúo no agropecuario		BCR		Cod. 7523 V-2022.1			
SOLICITUD	Unid. Ejecutora Solicitante:	187	Bienes Adquiridos	Tipo de Cambio (Venta BCCR):	€522,79

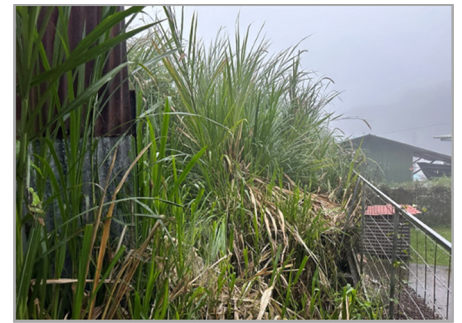
Acceso a propiedad,
cubierta por vegetación

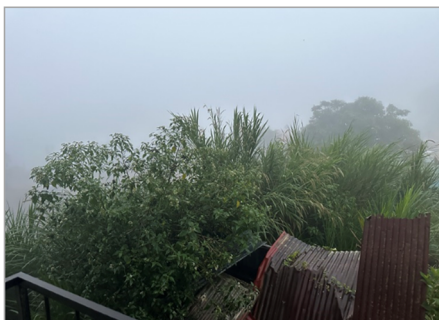
Lote con relieve plano a nivel de acera los primeros 14 m frente a calle pública, resto con pendiente quebrada cubierta por vegetación.

Sección interna de lote,
cubierta por vegetación

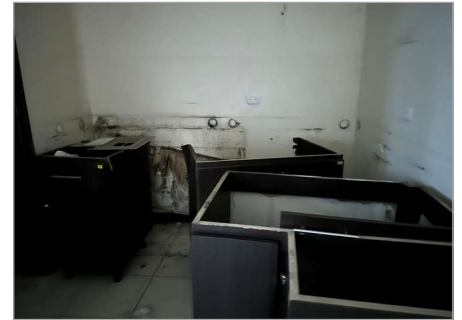
La vivienda no cuenta con loza sanitaria ni lámparas, la caja de breakers fue desarmada, en los muebles de cocina eliminaron los sobres; no cuenta con fregadero ni pilas. La vivienda está abandonada y ha sido objeto de vandalismo, se observan ventanas de fachada principal quebradas. Piso laminado en segundo nivel se está levantando. La vivienda requiere de mejoras importantes.

Cocina, muebles
destruidos, sin fregadero

Requiere mejoras en acabado en paredes y pintura general de vivienda, mejoras en cielos, ventanales. Muebles de cocina destrozados, cuarto de pilas sin pila y la caja de breakers no cuenta con cableado ni breakers.

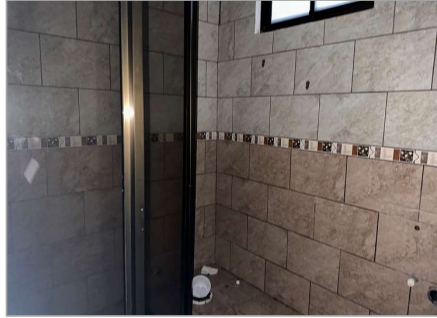
Los inodoros y lavatorios fueron desinstalados.

Baño 1º nivel, sin loza sanitaria

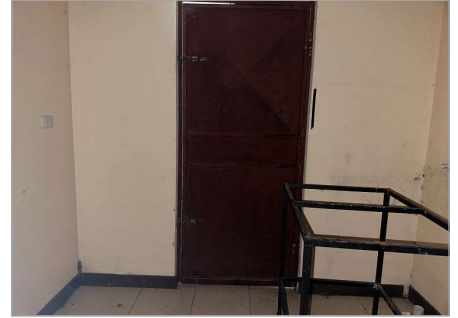
Cuarto de pilas, sin pila

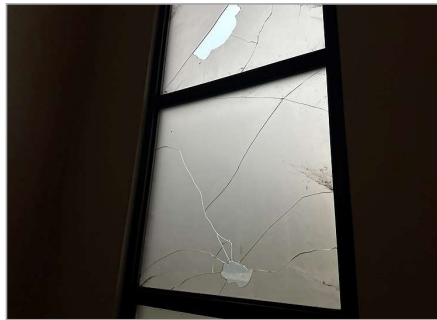
Vidrios en fachada principal, quebrados

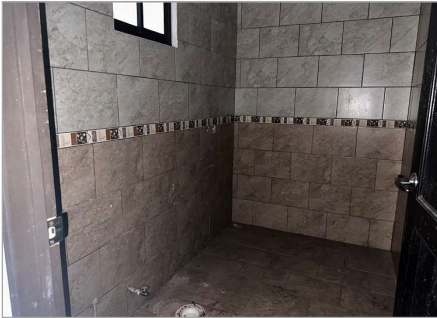
Baño 2 en 2º nivel, sin loza sanitaria

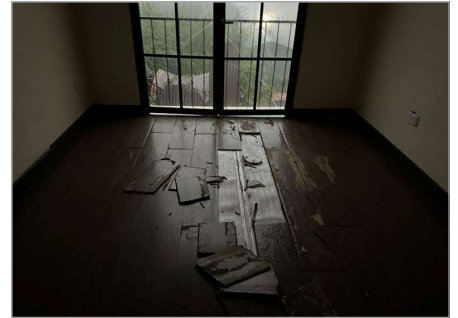
Piso laminado en 2º nivel, en mal estado

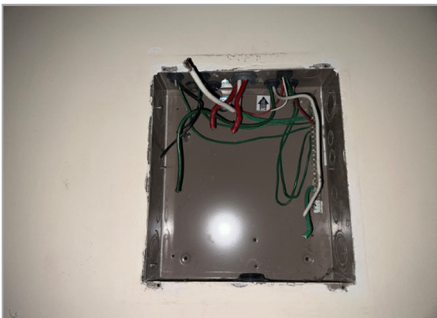
Caja de breakers, sin cables ni breakers
