Número Nas:	5128732
U.E. Solicitante:	187 Bienes Adjudicados

Localización

Provincia	4° Heredia
Cantón	9° San Pablo
Distrito	1° San Pablo
Señas:	Del Colegio María Auxiliadora 200 mts norte y 30 mts oeste

DESCRIPCIÓN DE CONSTRUCCIONES PRINCIPALES

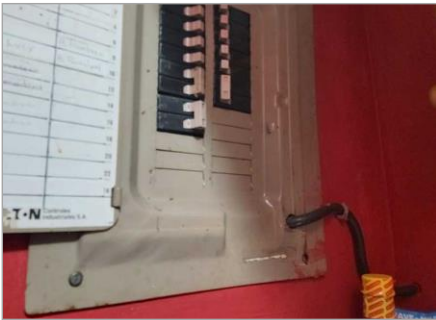
Su interruptor principal sí es uno de al menos 100 AMP, el centro de carga de la edificación sí se ubica en un lugar seguro (con respecto a materiales fácilmente inflamables), la instalación no aprecia completamente entubada, se aprecian varias lámparas internas y externas con sus cables y empalmes expuestos, las cajas eléctricas del entretecho no tienen sus respectivas tapas.

Centro de carga con
circuito mal conectado

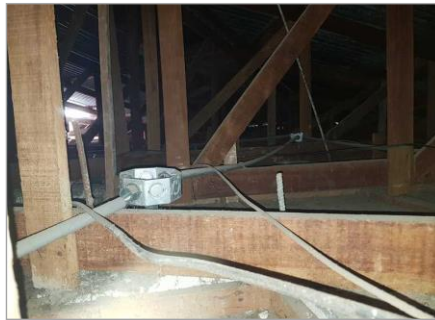
Entrecielo | cajas sin tapa

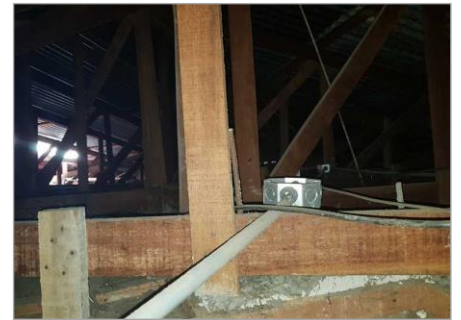
Entrecielo | cajas sin tapa

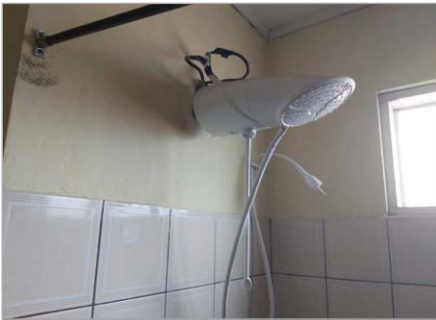
Al respecto del sistema mecánico, la edificación sí cuenta con un sistema de calentamiento de agua, la edificación cuenta tres termoduchas instaladas que se aprecian con sus cables y empalmes expuestos, se debiera de solicitar su desconexión ya que este es un producto no listado en el Reglamento del Código Eléctrico Vigente.

Consecuentemente, la instalación del bien inspeccionado no cumple con los requerimientos que se establecen en el Código Eléctrico vigente y su respectivo reglamento.☒

Instalación de duchas
con cables expuestos

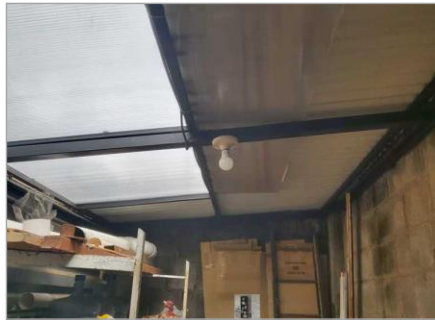
Instalación expuesta en
paso cubierto y bodega

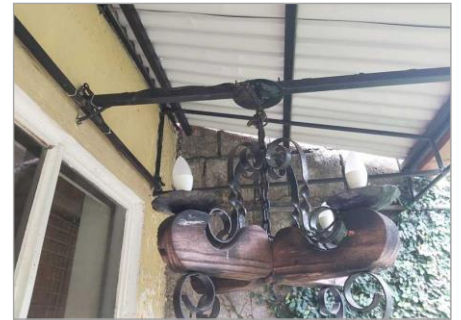
Empalme y cables de
lámparas expuestos

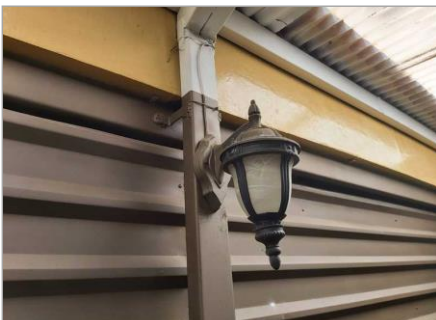
Empalme y cables de
lámparas expuestos

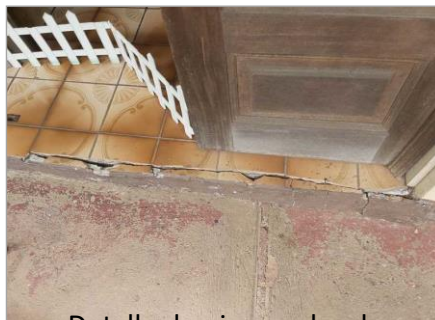
Observaciones:
Durante la inspección se verifica que la vivienda que sí tiene un mantenimiento básico, requiere que se renueven algunos paños de pintura, se aprecian algunos detalles en el área de tendido y en la salida del comedor al patio se observan partes del piso quebrados

Detalle de piso quebrado
saliendo del comedor al
patio

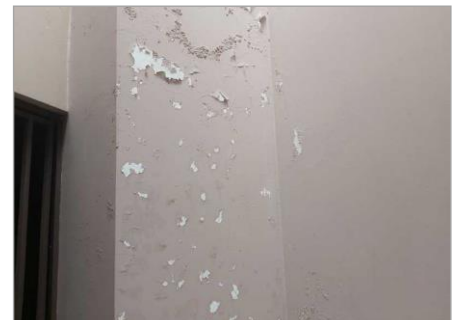
Detalle de pintura del
tendiido bajo techo
