Número Nas:	5183218
U.E. Solicitante:	187 Bienes Adjudicados

Provincia	2° Alajuela
Cantón	11° Zarcero
Distrito	5° Palmira
Señas:	COSTADO OESTE DE LA PLAZA DE FUTBOL DE PUEBLO NUEVO.

Informe de avalúo no agropecuario

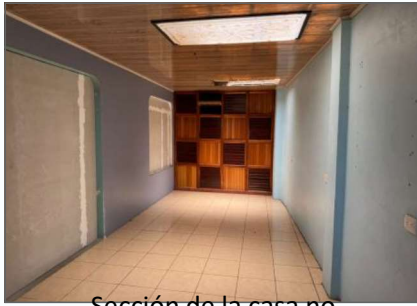
Según el informe de replanteo de linderos, elaborado por el topógrafo Melvin Salas Sanchez y lo observado en la visita, existe una invasión de la propiedad valorada sobre el vecino sur (portón) y una invasión de una de las paredes de la vivienda hacia el vecino norte, por lo que se excluye esta área en la valoración, no se incluye en la valoración el muro frontal debido a que también presenta una diferencia con respecto al plano, además se realiza un demérito en el valor del terreno asociado a los costos de demoler las secciones que invaden. Existe además invasión por parte del vecino norte (alero) sobre la propiedad valorada, esta invasión debe coordinarse con el vecino para su debida demolición.

Sección de la casa no valorada debido a que invade al vecino

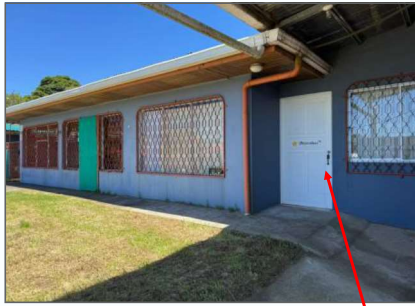
Frente de la sección no valorada

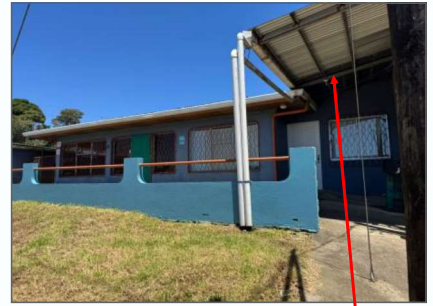
Alero del vecino que invade la propiedad

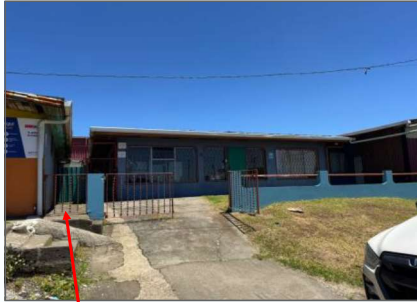
Portón que invade al vecino
