Número Nas:	5141610
U.E. Solicitante:	187 Bienes Adjudicados

Provincia	3° Cartago
Cantón	3° La Unión
Distrito	4° San Rafael
Señas:	Urbanización Estancia Antigua Casa 26 K etapa segunda

Informe y formato confidenciales para uso exclusivo del BCR		Informe de avalúo no agropecuario		BCR		Cod. 6404 V-2023.2					
SOLICITUD	Unid. Ejecutora Solicitante:	187	Bienes Adjudicados	Tipo de Cambio (Venta BCCR):	€537,37

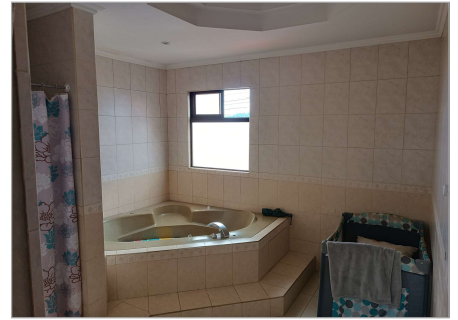
Baño principal

El baño principal no cuenta con inodoro.

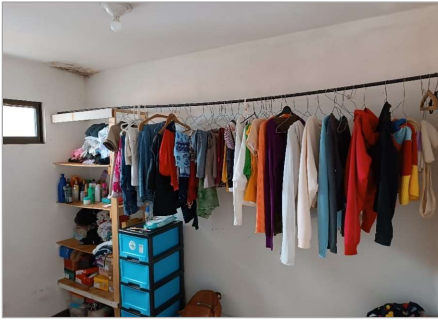
Vestidor

Existen varias filtraciones en segundo nivel, principalmente en gradas y vestidor.

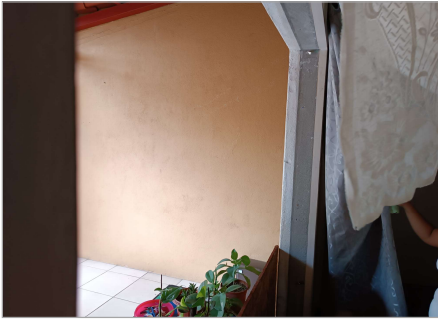
Donde se ubicaba las puestas de vidrio hacia la terraza, no cuenta ni con ventanas ni alguna barrera hacia el exterior.

Buque sin puerta de vidrio

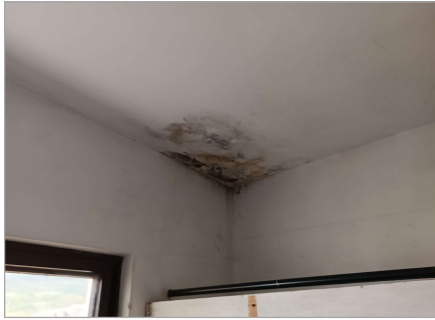
Sótanos / áticos	
Terrazas, balcones, otros	Terraza y bodega en patio
Patio / Jardines	Jardín frontal y patio
Cocheras / Parqueos:	<input checked="" type="checkbox"/> Cochera techada <input type="checkbox"/> Estacionamiento al aire libre
	Superficie de rodamiento: Cerámica / Porcelanato
Observaciones:	
Reparaciones Interiores / Daños:	Sí
Daños en la tapia. La tapia del vecino oeste se encuentra deformada y al encontrarse unida a la tapia de la casa a valorar, la dañó.	
Humedad / Fuga de Agua:	Sí
Filtraciones en techos por la escalera, vestidor y baño secundario. No han sido reparadas

Filtraciones en cielos

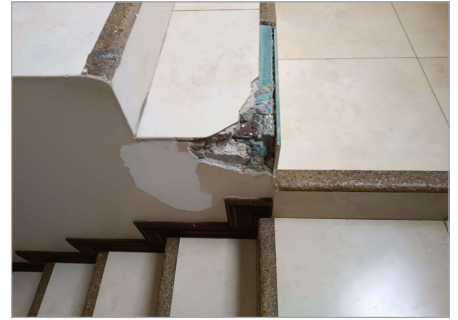
Daños en gradas

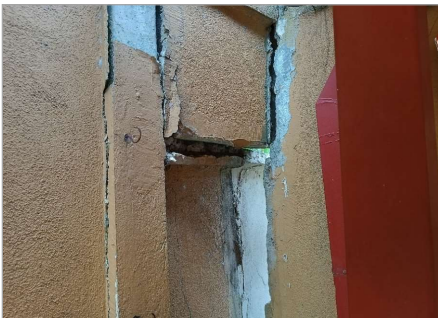
La tapia se encuentra afectada en el sector suroeste. Aparentemente se construyó la tapia única con la de los vecinos. La tapia del vecino se encuentra bastante inclinada, generándole daños a la tapia posterior de la casa a valorar. Se debe revisar la estabilidad de la tapia y reparar el sector dañado.

Tapia dañada

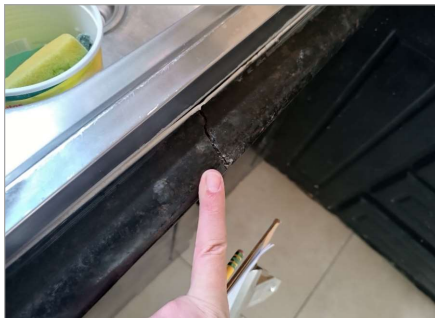
El sobre de la cocina se encuentra reventado en el sector angosto del fregadero. Además, el mueble muestra daños por humedad.

Sobre de mueble de cocina reventado

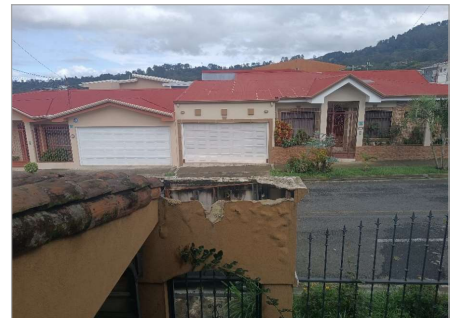
La estructura liviana sobre el acceso peatonal se encuentra muy dañada.

Estructura liviana fachada dañada
