| Número Nas: | 5093615 |

| Señas: | De la Iglesia Católica de San Pedro de Santa Barbara 100 m sur, 200 m este |

Resumen de informe

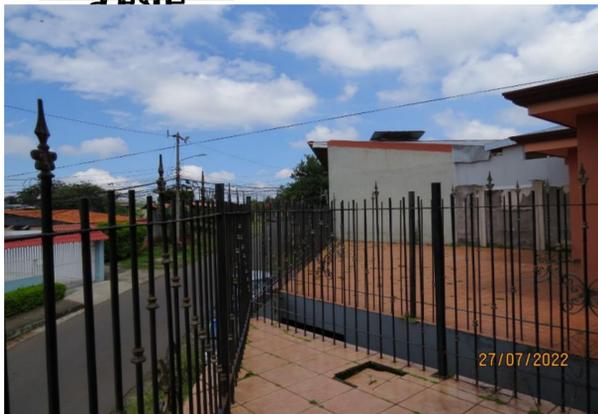
Reparaciones Interiores / Daños: **Sí**
 Se observa que el muro de retención al frente de la casa presenta un leve desplazamiento en la parte superior de 1,5 cm. Esto queda en evidencia en la viga superior del marco de la ventana a la par de la entrada de la casa a nivel de sótano, en la losa de contrapiso externa ubicada en la esquina sureste de la propiedad, donde se observa una grieta de 1,5 cm. También se observa un cambio en la plomo de la puerta principal. Se considera que los problemas son fácilmente reparables.

de
muro
con
respec
to a la

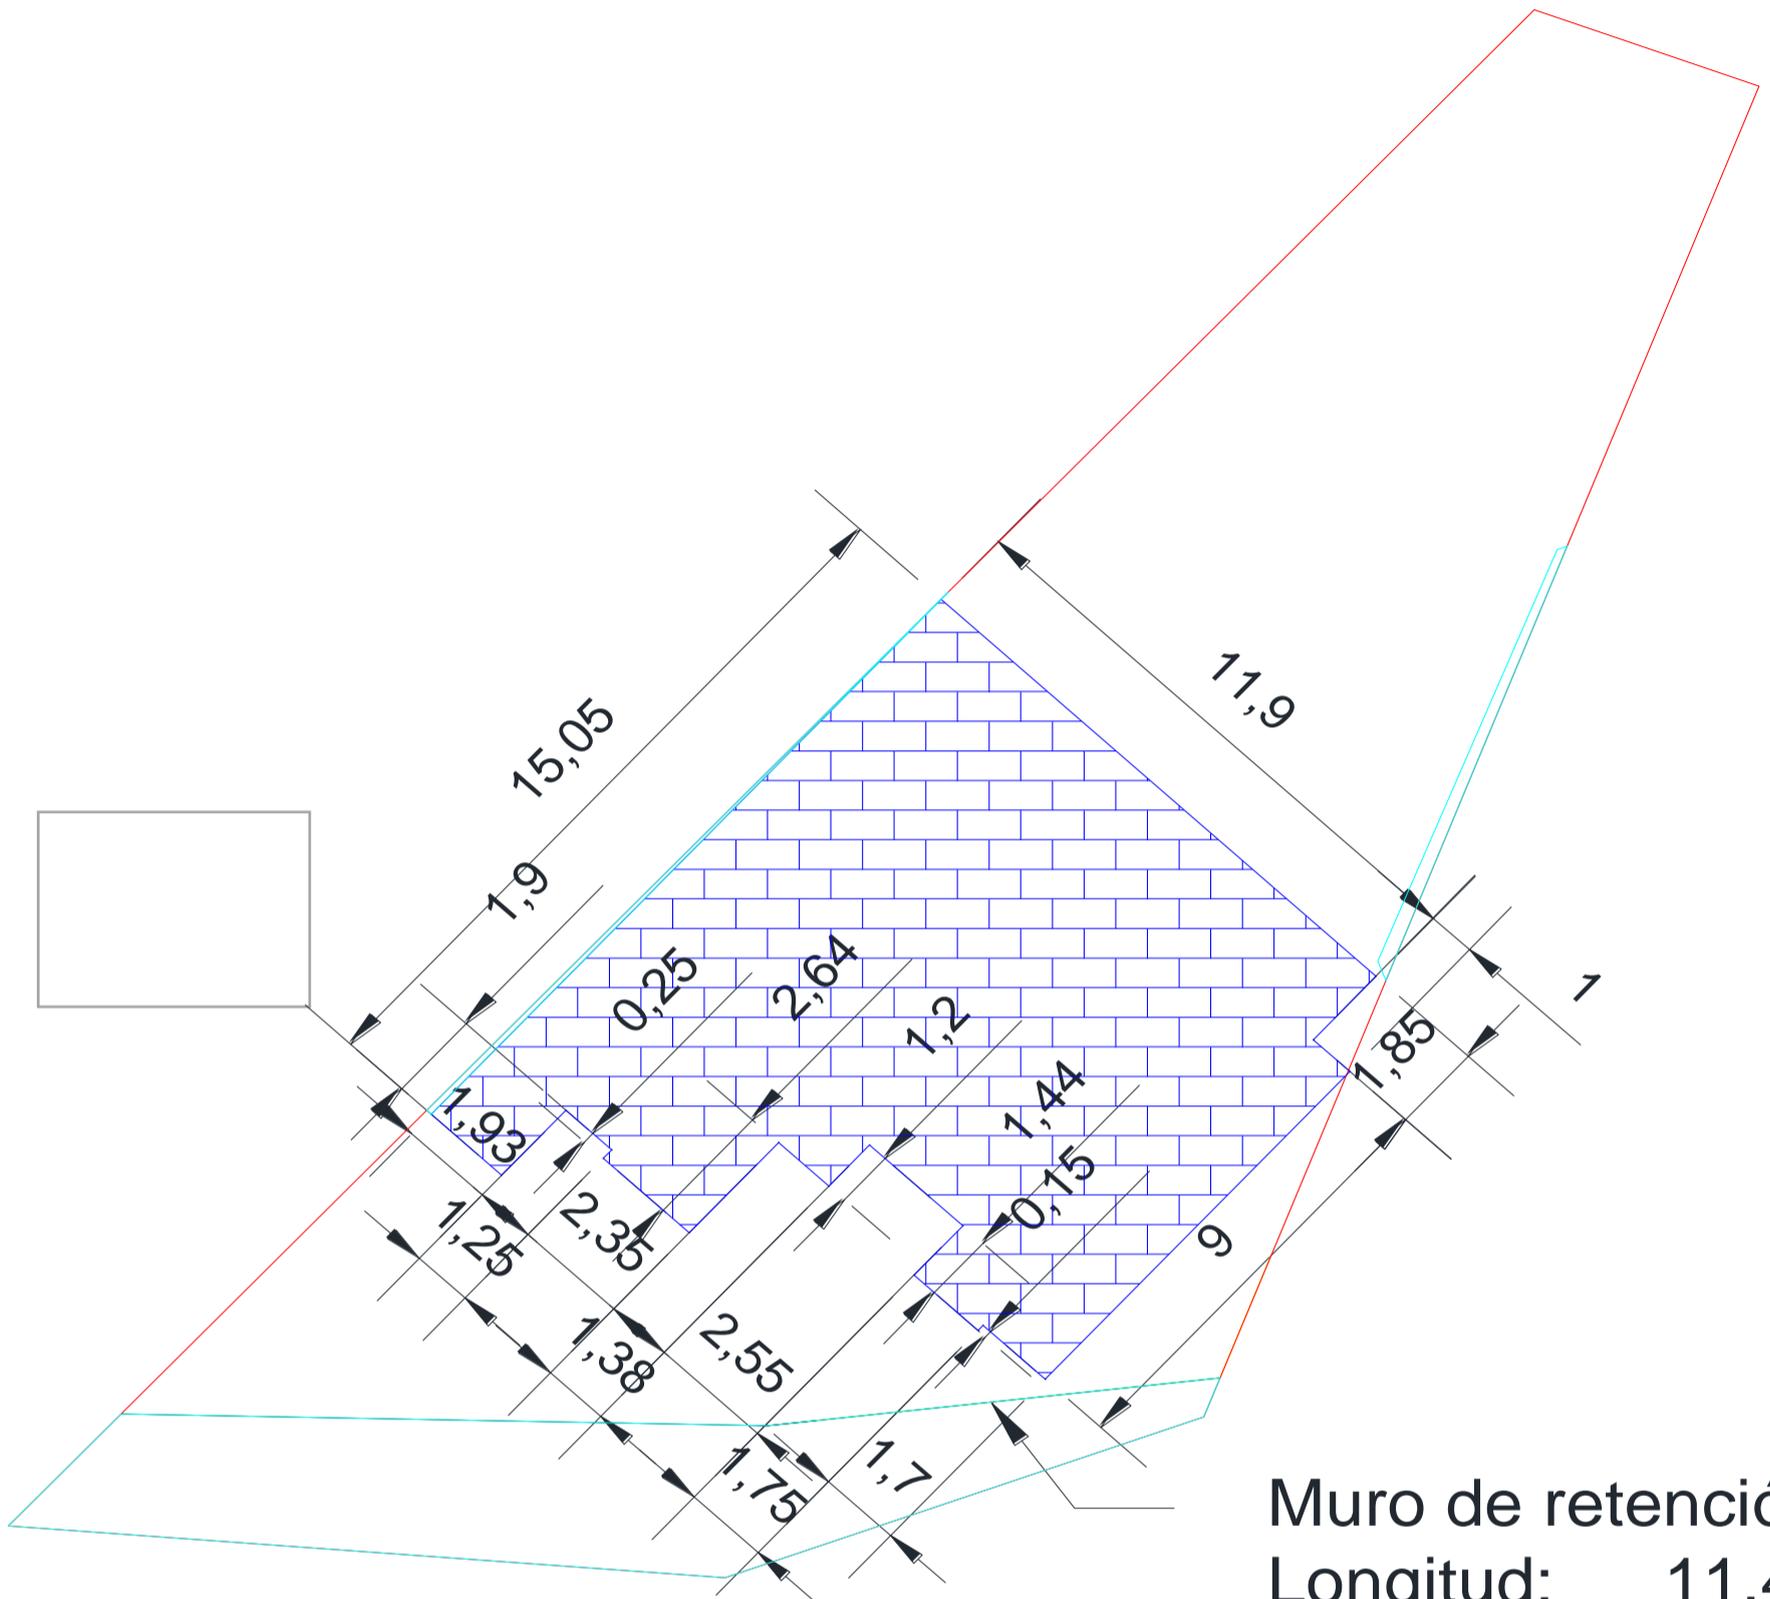
Área Primer nivel.
Casa de habitación.
Área: 151,9 m²

Muro de retención.
Longitud: 11,4 m.
Altura: 2,4 m.
