Número Nas:	5117976
U.E. Solicitante:	187 Bienes Adquiridos

Provincia	1° San José
Cantón	13° Tibás
Distrito	2° Cinco Esquinas
Señas:	Urbanización Leon XIII. Casa 474.

Resumen de informe

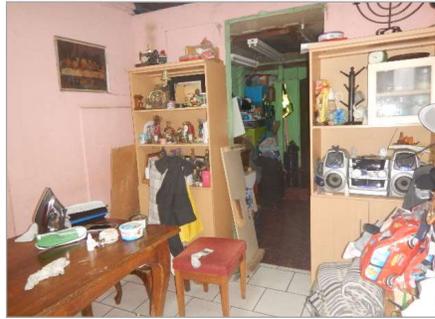
COMEDOR

Se ubican evidencias de entrada de agua por lluvia en pared sur sector comedor.

Sótanos / áticos	
Terrazas, balcones, otros	
Patio / Jardines	
Cocheras / Parqueos:	<input type="checkbox"/> Cochera techada <input type="checkbox"/> Estacionamiento al aire libre
Superficie de rodamiento:	
Observaciones:	
Reparaciones Interiores / Daños:	Sí
Requiere mejoras en cielos, pintura, el sistema eléctrico es deficiente, la acometida eléctrica es deficiente.	
Humedad / Fuga de Agua:	Sí
Se aprecia que hay manchas en pared sur que son consecuentes con entrada de agua por medio de pared externa.

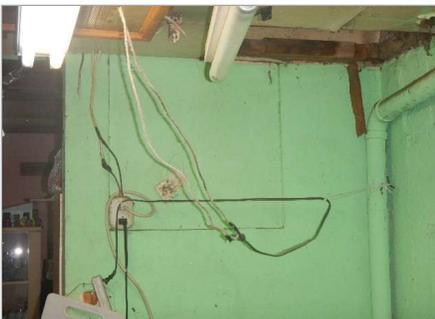
1. La distancia a instituciones de gobierno en la zona es mayor a 500 m.
2. En la descripción de la vivienda se indica que el cableado eléctrico está parcialmente entubado.
3. El interruptor principal de la vivienda es de cuchilla.
4. En la valoración de construcciones, la vida útil remanente en al menos una de las obras es menor a 20 años.

deficiencia eléctrica

- Entubar al 100%, la instalación eléctrica expuesta.
- Cambiar la cuchilla por un interruptor termomagnético.

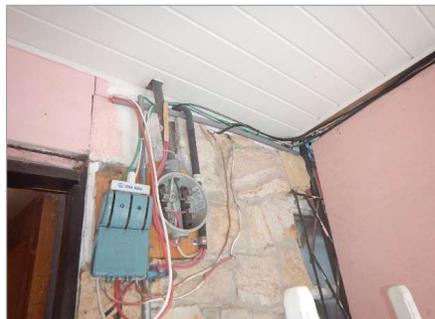
deficiencia eléctrica

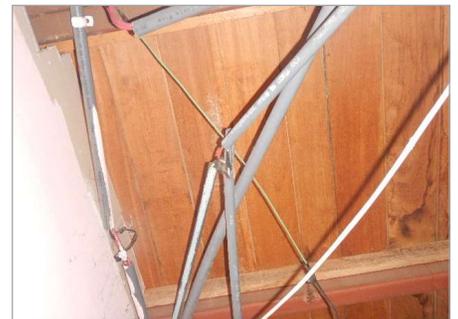
deficiencia eléctrica

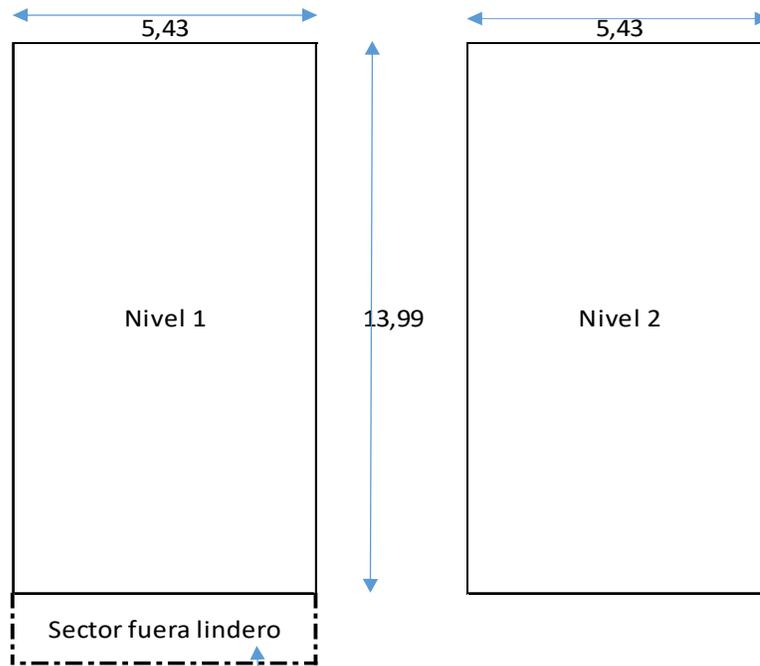
Esta vivienda tiene dos niveles, sin embargo, el nivel dos en parte tiene su ingreso haciendo uso de áreas fuera de linderos (construido sobre acera pública). Por lo tanto, se califica el ingreso al nivel dos ilegal. Lo anterior, el BCR debe de informar a posibles compradores tal situación de su correspondiente regulación y las posibles consecuencias de no hacerlo.

Si el sector fuera de lindero del nivel dos se elimina, no se podrá tener ingreso al ese nivel, será necesario hacer una reconstrucción de las gradas y readecuar espacios. En este informe se considera un estimado de un costo actual de proceder a eliminar el acceso ilegal y de reconstruir la fachada del nivel dos para hacer un ingreso legal.

El sector fuera de lindero
no se valora, se ubica
sobre acera pública
