Resumen de Informe de avalúo no agropecuario

Número Nas:	5150888
U.E. Solicitante:	187 Bienes Adquiridos

Provincia	6° Puntarenas
Cantón	1° Puntarenas
Distrito	9° Monte Verde
Señas:	De la Plaza Monteverde, 500m al Este, al costado Sur de la Oficina del Banco de Costa Rica, en Monteverde.

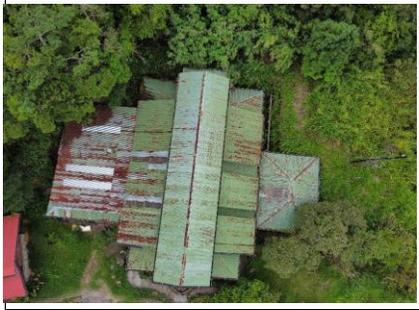
Se observa un deterioro importante a nivel de cielos y techos de la edificación.

2. Techos en deterioro

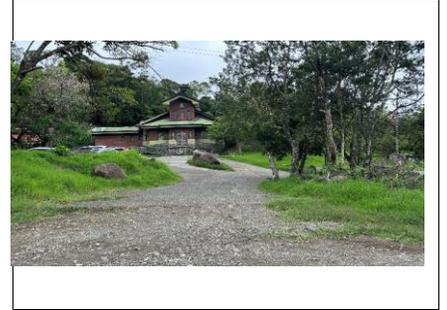
Calle interna	
Nombre Identificador:	Ingreso
Descripción:	Calle interna en concreto, en estado regular. Área 450 m2

3. Calle de ingreso

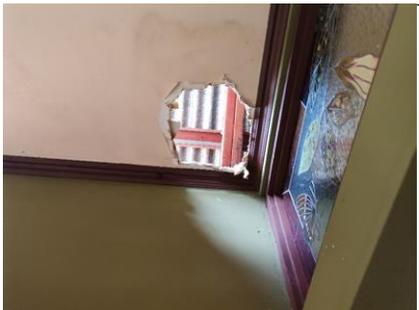
11. Techos desprendidos

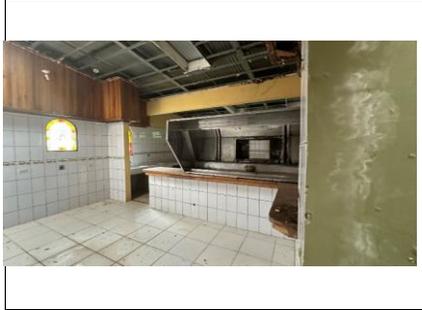
14. Cocina-cielo desprendido

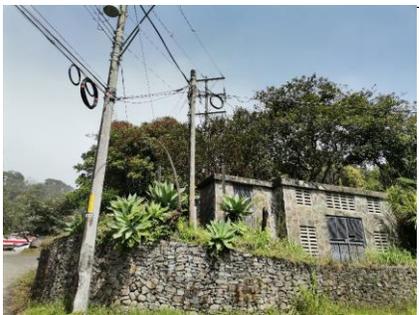
32. Banco de medidores

Obras de infraestructura	
Nombre Identificador:	Banco de medidores
Descripción:	Construido en concreto armado y mampostería, enchapado en piedra tipo laja, con techo en losa de concreto y piso de losa de concreto. Dentro de este espacio se ubican los transformadores y los medidores tanto de la edificación como del Banco y local comercial alledaño. Área 8 m2
