Número Nas:	5151647
U.E. Solicitante:	187 Bienes Adjudicados

Provincia	2° Alajuela
Cantón	10° San Carlos
Distrito	6° Pital
Señas:	Planta Empacadora Veracruz de Pital - aproximadamente 500 metros norte de escuela - calle a Chaparron - margen izquierda

SOLICITUD		Informe de avalúo Agropecuario u otros usos relacionados		BCR		Cod. 9865 V-2023.2	
Informe y formato confidenciales para uso exclusivo del BCR							
Unid. Ejecutora Solicitante:	187 Bienes Adjudicados	Tipo de Cambio (Venta BCCR):		€512,00

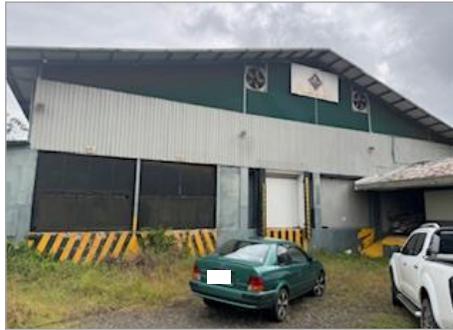
Propiedad con una Planta Empacadora de Piña o Raices y Tuberculos que no esta en funcionamiento y no recibe el mantenimiento adecuado . Tiene mas de 5 años de no tener uso , por lo que el grado de deterioro es alto , se observan algunas deficiencias en la estructura constructiva de importancia economica que se tienen que repara para su funcionamiento . La Planta no presenta laguna de Tratamiento de Aguas residuales dentro de la propiedad lo cual es un requisito indispensable para su funcionamiento y utilización. La deseabilidad y Liquidez del Bien se considera Mediana Baja.

Planta Empcadora

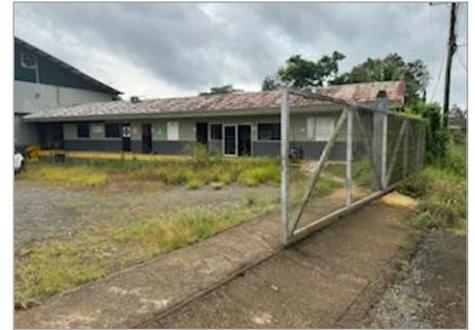
Nave industrial	
Nombre Identificador:	Oficinas administrativas, bateria de baños, bodega - comedor
Distribución arquitectónica:	dos oficinas, dos bateria de baños, bodega, comedor
Funcionalidad:	No esta en funcionamiento ni recibe mantenimiento
Altura de piso a cielo:	Promedio de 2,30 metros
Sistema estructural:	Base de concreto chorreado - estructura de techo de Rt
Entrepiso:	no presenta
Escaleras:	no presenta
Estructura de techo:	Estructura de Rt
Paredes externas:	Socalo de Bloques de concreto y lamina de fibrocemento
Paredes internas:	lamina de fibrocemento .
Tapicheles:	lamina de Yypsum - regular estado
Cubierta:	Hierro Galvanizado tipo estructural
Canoas y bajantes:	PVC
Ventanas:	ventanales de vidrio fijo marcos aluminio - mal estado
Puertas Exteriores:	tablero de madera en regular estado
Puertas internas:	tablero de madera en regular estado
Cerrajería:	sencilla
Verjas:	en ventanales exteriores - mal estado

parque-oficinas-baños-bodega

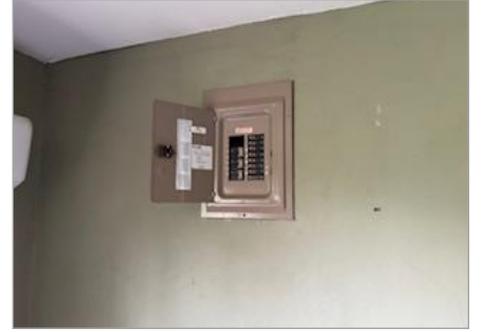
Cielos:	lamina de fibro-cemento
Pisos:	pisos de concreto chorreado ylujado y mosaico
Enchapes:	no presenta
Piezas sanitarias:	estandar de color
Pintura:	acrilica en regular a mal estado
Instalación potable:	tuberia PVC
Instalación sanitaria:	tanque septico
Muebles fijos:	no presenta
Otros / Comentarios:	camaras y sistema electrico interno con deficiencias - requiere de reparaciones de importancia economica para su funcionamiento

caja de Breaker en oficina

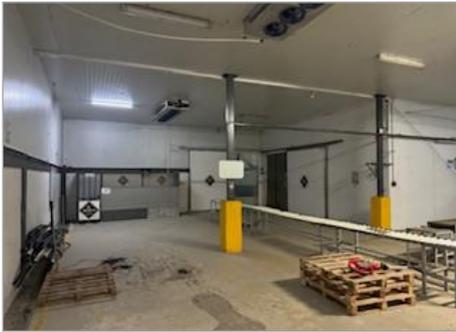
Puertas Exteriores:	metalicas - regular estado
Puertas internas:	metalicas - regular estado
Cerrajería:	sencilla
Verjas:	no presenta
Cielos:	no presenta
Pisos:	pisos de concreto chorreado reforzado con hierro para transito pesado
Enchapes:	no presenta
Piezas sanitarias:	no presenta
Pintura:	acrilica en regular a mal estado
Instalación potable:	tuberia PVC
Instalación sanitaria:	no presenta
Muebles fijos:	no presenta
Otros / Comentarios:	camaras y sistema electrico interno con deficiencias - requiere de reparaciones de importancia economica para su funcionamiento

vista interna Planta

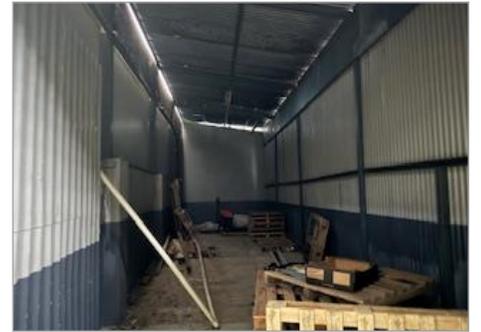
cuartos frios - mal
funcionamiento
