| Número Nas: | 5171117 |

| Señas: | De la delegación policial 140m Este, 180m Norte y 61m Oeste, lote en margen izquierdo. |

Informe de avalúo no agropecuario

Fecha de inspección:3 de diciembre de 2024

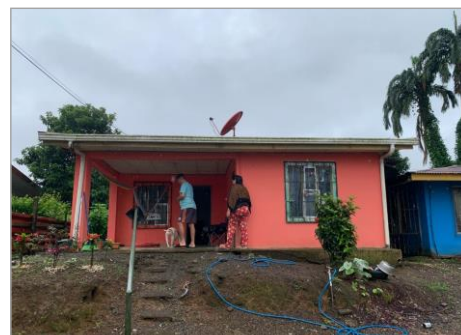
La vivienda número 1 no se valoró debido a los problemas estructurales que presenta. Se observan desniveles en el piso y grietas diagonales en las vigas, lo que sugiere esfuerzos cortantes excesivos, ya que estas grietas suelen aparecer cuando el esfuerzo cortante supera la capacidad de la viga para resistirlo. También se notan grietas a lo largo de las columnas, que podrían ser consecuencia de compresión excesiva, ya que la columna parece estar sometida a una carga superior a la que fue diseñada. Debido a estos problemas estructurales y la necesidad de sustituir la estructura y la cubierta, no se incluyó esta construcción en la valoración.

Vista frontal de la vivienda novalorada

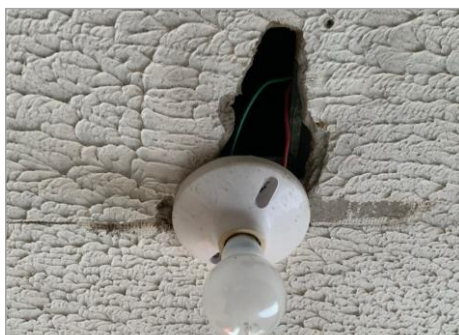
El estado de conservación general de la vivienda es regular, ya que requiere la sustitución total de la estructura de la cubierta y del cielo raso. Además, es necesario revisar el cableado expuesto, colocar las cajas octagonales faltantes y reemplazar la cuchilla interruptora por un disyuntor termomagnético. A corto plazo, la unidad habitacional requiere un mantenimiento y pintura general. También se han detectado daños leves en las ventanas de madera.

Instalación eléctrica  
expuesta

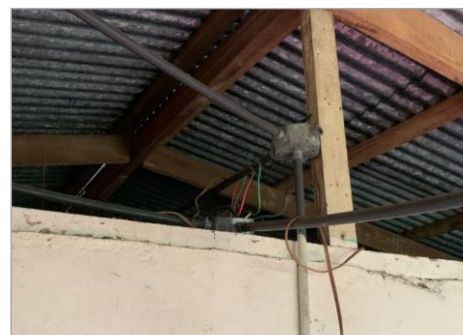
Instalación eléctrica  
expuesta

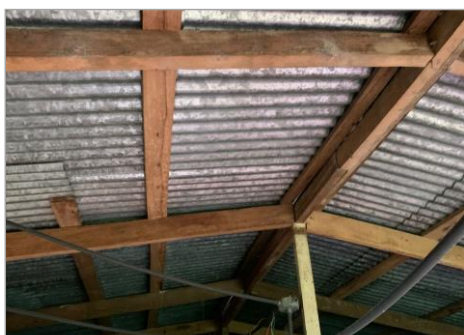
Estructura de techo

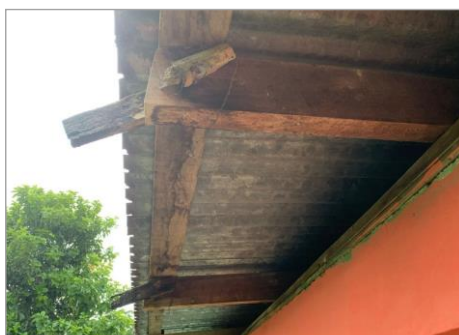
Estrcutura de techo

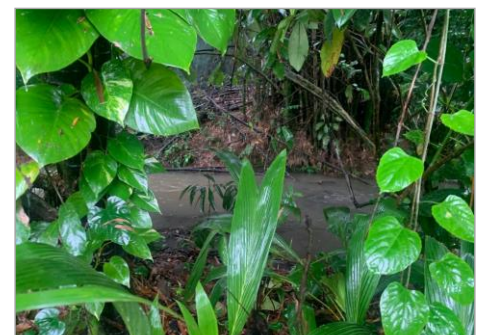
La propiedad cuenta con una franja de protección debido a la quebrada colindante en el sector oeste, conforme a lo establecido en el artículo 33 de la Ley Forestal N° 7575.

Como resultado del cambio en la forma y el ancho de la quebrada, la propiedad del Banco se ve afectada por la pérdida de aproximadamente 425 m<sup>2</sup>. Con la conformación actual de los linderos y la pérdida de área debido a la modificación de la quebrada, el área aproximada de la propiedad es de 1,736 m<sup>2</sup>.

Quebrada

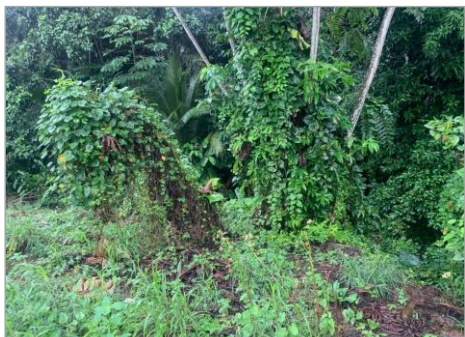
Área de quebrada

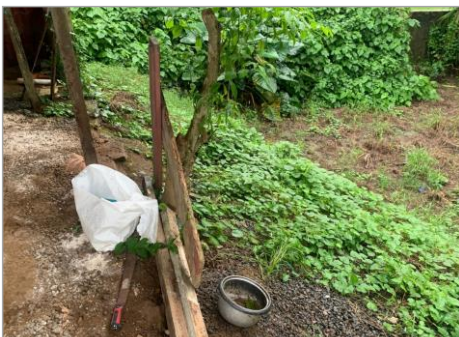
Talud
