Resumen de Informe de avalúo no agropecuario

Número Nas:	5040064
U.E. Solicitante:	187 Bienes Adquiridos

Provincia	5° Guanacaste
Cantón	4° Bagaces
Distrito	3° Mogote
Señas:	Guayabo, del Ebais 100 Sur y 45m Este

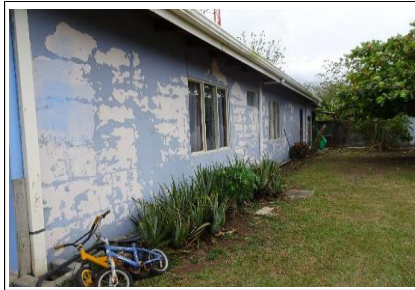
4. Costado casa

La pintura externa esta en mal estado en uno de los costados
