Número Nas:	5129064
U.E. Solicitante:	187 Bienes Adjudicados

Provincia	1° San José
Cantón	6° Aserrí
Distrito	1° Aserrí
Señas:	Aserrí, carretera a Tarbaca, 100 m oeste del cruce de Cinco Esquinas de Aserrí.

SOLICITUD		INFORME DE AVALÚO NO AGROPECUARIO		BCR		Cod. 4045	
Informe y formato confidenciales para uso exclusivo del BCR						V-2023.2	
Unid. Ejecutora Solicitante:	187 Bienes Adjudicados	Tiene Construcciones?	Sí	Tipo:	Otras obras	Tipo de Cambio (Venta BCCR):	€555.47

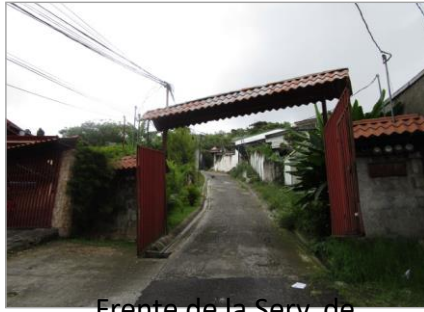
1. Sobre nivel respecto a la calle ($\Delta= 3.5$ m).
 - El inmueble se ubica sobre nivel , con respecto al acceso al inmueble (servidumbre de paso) y con respecto a la calle pública.
2. Afectación por servidumbre de paso.
 - El acceso vehicular y peatonal es a través de una servidumbre de paso en concreto en aceptables condiciones. En apariencia dicha servidumbre se encuentra inscrita.
3. Servidumbre de paso tiene limitaciones para el libre tránsito.
 - La servidumbre cuenta con un portón de acceso en la entrada que limita el libre tránsito.

Frente de la Serv. de Paso (Portón en entrada)

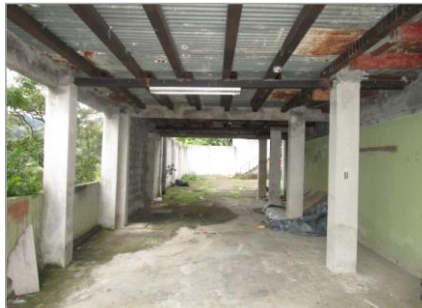
- Existen secciones de la construcción que no se encuentran finalizadas: fachada posterior (acabado final), carencia de mueble de cocina en la casa de habitación, ampliación del balcón en el segundo nivel (sin techo ni piso, ni acabado final en paredes), cochera B (sin cielos ni acabado final en paredes, esta condición fue considerada dentro del estado de conservación).

Cochera B

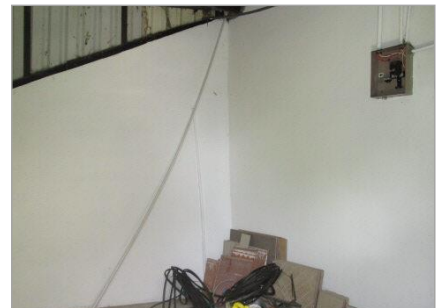
- Según levantamiento de campo, existen secciones de la construcción que invaden el predio vecino al oeste (bodega, vestidor y piscina), por lo que dichas secciones no fueron consideradas en el presente informe.

Bodega Externa (No Considerada)

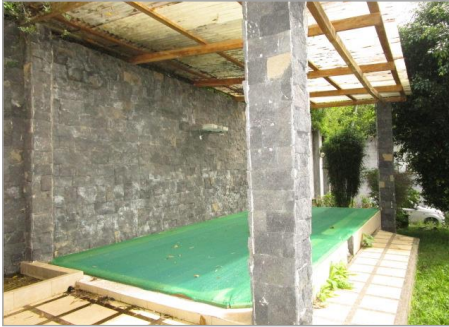
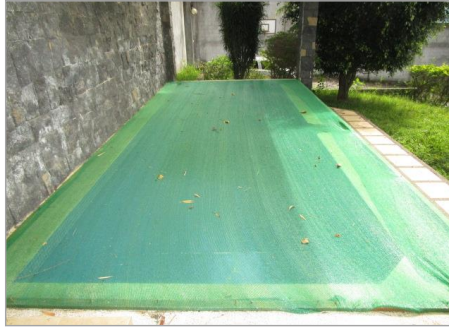
Piscina (No Considerada)

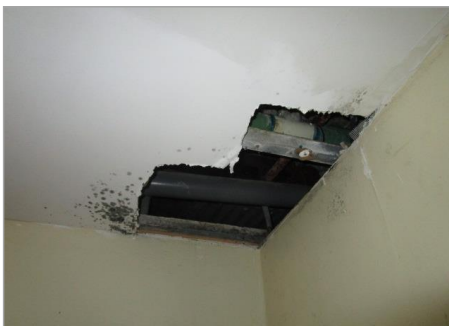
- Al momento de la inspección se observaron filtraciones de humedad en cielos y paredes tanto de la terraza (nivel inferior), casa de habitación y apartamento. Por otro lado se observó que existen cajas eléctricas que no disponen de sus respectivas tapas.

Deficiencias: Filtraciones de Humedad (Apart.)

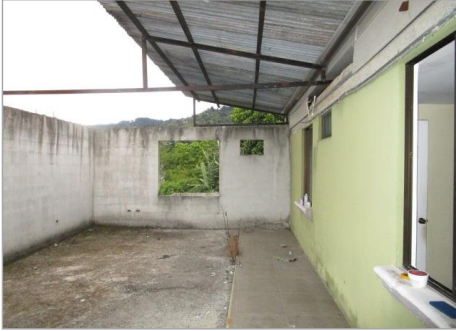
Ampliación Sin Finalizar

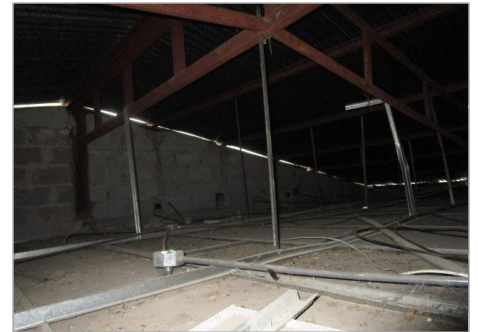
Sistema Eléctrico / Cajas sin Tapas

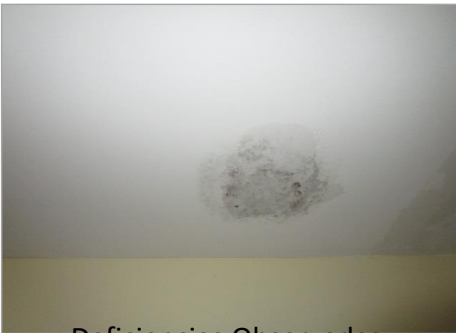
Deficiencias Observadas:
Filtraciones de Humedad
(Casa)

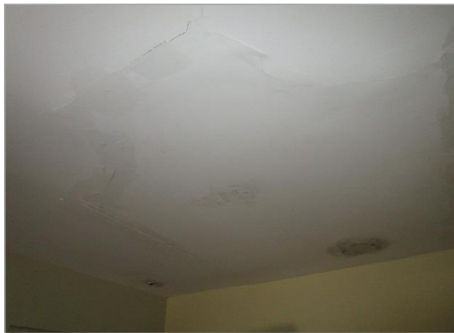
Deficiencias Observadas:
Filtraciones de Humedad (Casa)

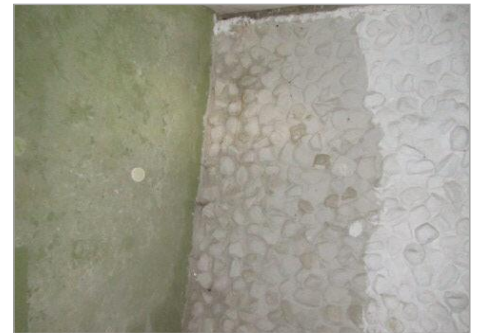
Deficiencias Observadas:
Filtraciones de Humedad
(Casa)

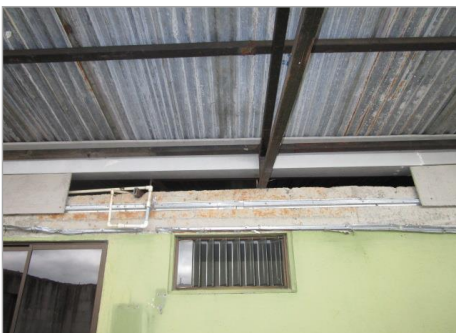
Deficiencias Observadas:
Sección Faltante

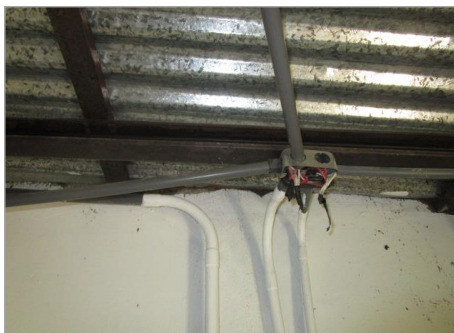
Deficiencias Observadas: Sist.
Eléct. (Cajas sin tapas)
