Número Nas:	5159515
U.E. Solicitante:	187 Bienes Adjudicados

Provincia	2° Alajuela
Cantón	1° Alajuela
Distrito	4° San Antonio
Señas:	Villa Anatolia, de la entrada sobre calle principal 600 m sur y 30 m oeste.

**Resumen de informe**

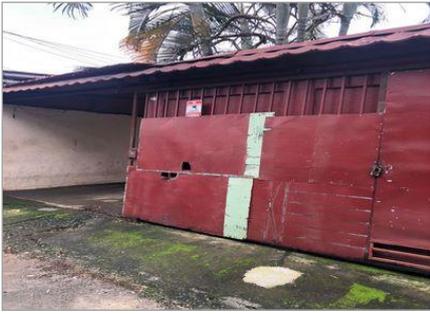
Frente de propiedad

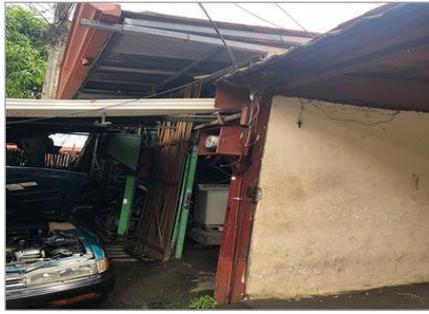
Colindancia oeste

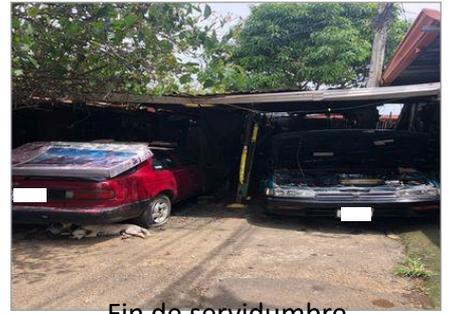
El sujeto no muestra afectación por servidumbre en el Registro Nacional, pero se accede a él por medio de una servidumbre de paso, no inscrita, de 5,00 m de ancho, con orientación este oeste. Frente al inmueble no hay acera. No se realizaron pruebas de suelos ni de calidad de las construcciones, por lo que no se asume responsabilidad en este aspecto ni por vicios ocultos del terreno ni de las construcciones. Se observan cajas eléctricas sin tapa y cableado eléctrico expuesto hacia luminarias. U.I.

Fin de servidumbre  
ocupada por  
construcción

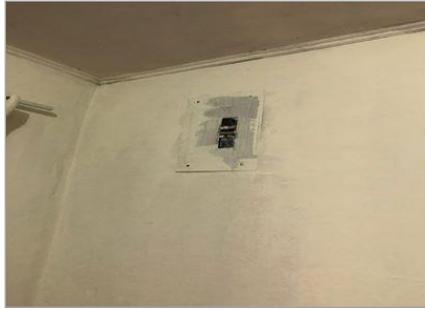
Caja de fusibles

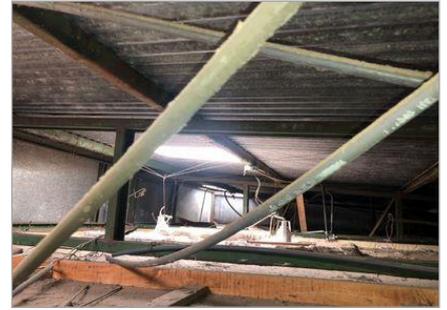
Cableado eléctrico
