Número Nas:	5134774
U.E. Solicitante:	187 Bienes Adjudicados

Identificador predial de finca

Finca 1	11901028991900
---------	----------------

Provincia	1° San José
Cantón	19° Pérez Zeledón
Distrito	1° San Isidro de El General
Señas:	De la entrada principal del Cementerio 85 metros sur, entre Farmacia Panacea y Escuela de Manejo Cisneros.

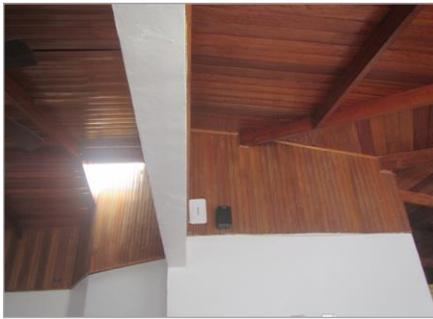
Detalle de cielo raso

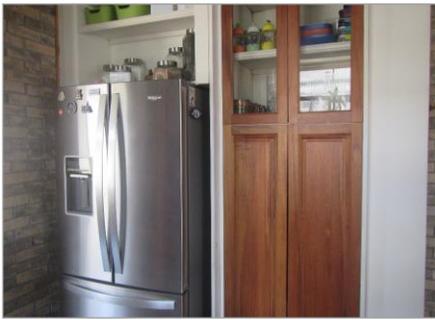
En general las edificaciones necesitan cambio de acabados, mejoras en el sistema eléctrico y pintura. La cocina tiene el mueble con daño. Las cabinas necesitan revisión y reparación del sistema eléctrico y de la loza sanitaria.

Cocina

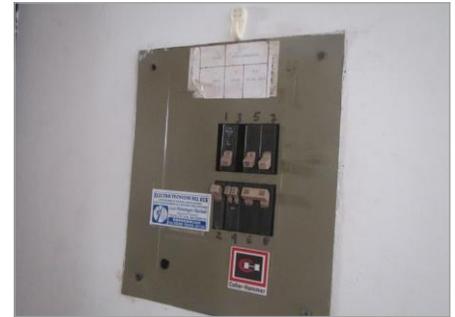
Caja de breakers

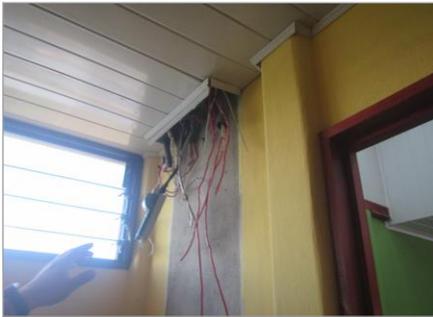
Sin caja de breakers
