Número Nas:	5178551
U.E. Solicitante:	187 Bienes Adjudicados

Provincia	7° Limón
Cantón	2° Pococí
Distrito	3° Rita
Señas:	De la esquina suroeste del parque 454m oeste y 385m norte, mano izquierda, lote con casa color verde agua.

Informe de avalúo no agropecuario		Cod. 8631 V-2023.2																					
Informe y formato confidenciales para uso exclusivo del BCR																							
Unid. Ejecutora Solicitante: 187 Bienes Adjudicados		Tipo de Cambio (Venta BCCR): \$505,00

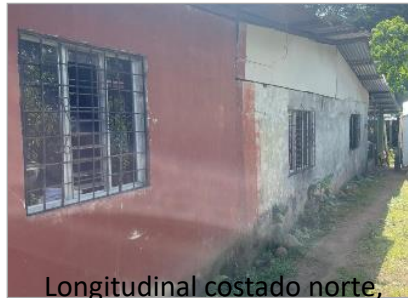
Longitudinal costado norte, problemas del alero, tapichel fibrocemento regular estado

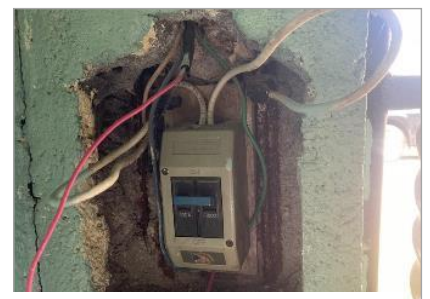
Detalle disyuntor 100 ampe, exposicion cables

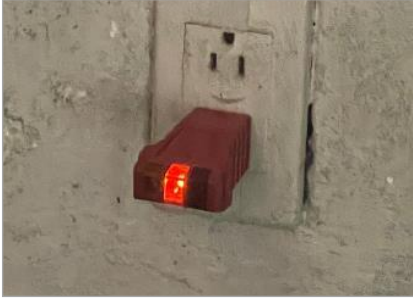
Prueba sistema electrico, sin aterrizar

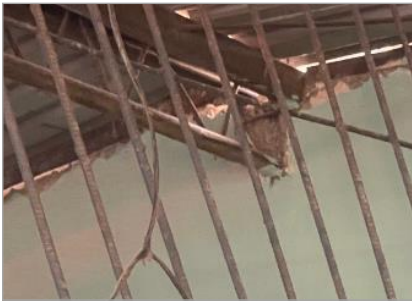
Observaciones:
 Cielo raso fibrocemento mediano esta en area de sala / Una de las cerchas metalicas del centro en la seccion de area de comedor - cocina, presenta pandeo y una falla en la viga corona del apoyo este (sobre buque de puerta proxima al desayunador) / Entubado parcial electrico, los cables alrededor del disyuntor de 100amp estan expuestos del espacio de dicho dispositivo. El tapichel del lindero norte presenta desacomodo o desplome / La cubierta del alero norte presenta desgaste o deformacion en varios puntos / El tapichel sur no cuenta con botaguas motivo por el cual, se puede filtrar goteras durante lluvia fuerte / El area de pila y tendido esta cerrado con tubo y malla ciclon.

Detalle exposiciones de cables

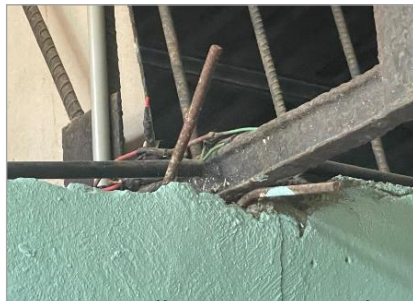
Detalle exposiciones de cables y pandeo cercha

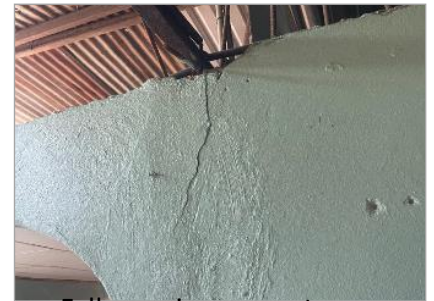
Falla en viga en punto apoyo techo

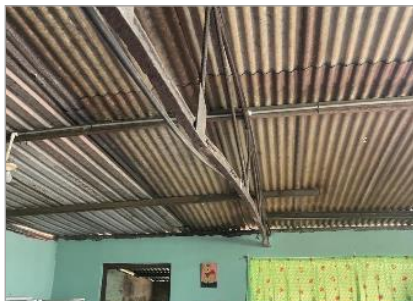
Detalle de cerchas con problemas de pandeo

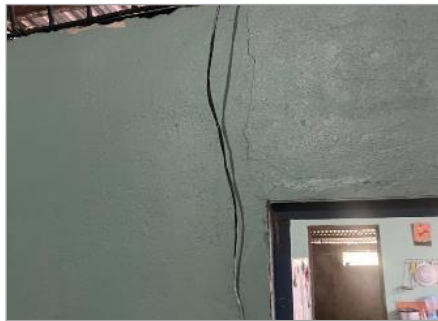
Exposicion de cable

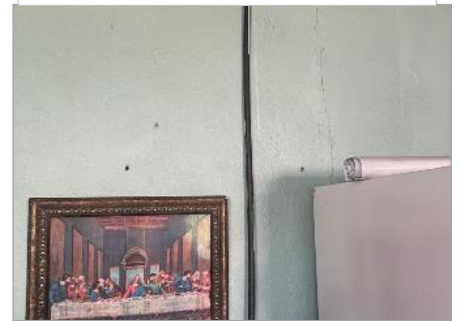
Tubos sin fijar a la pared

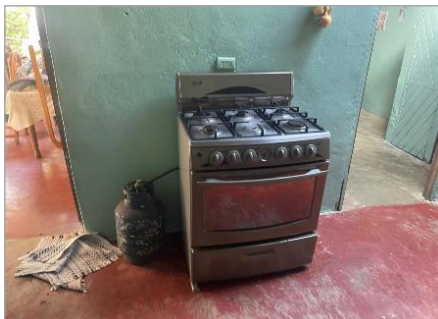
Cilindro de gas dentro de la construccion

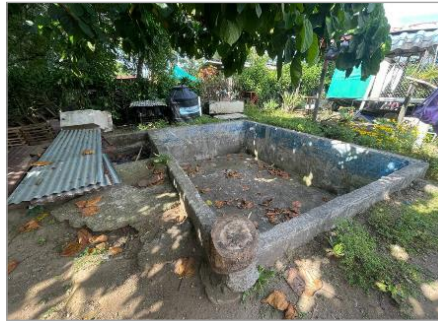
Espacio de pileta sin uso y en mal estado

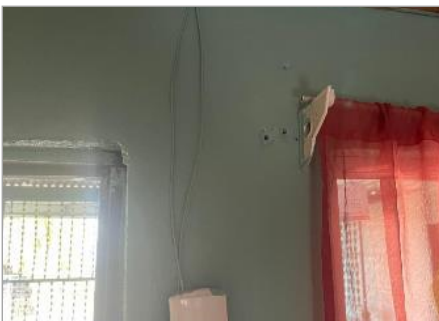
Exposiciones de cables

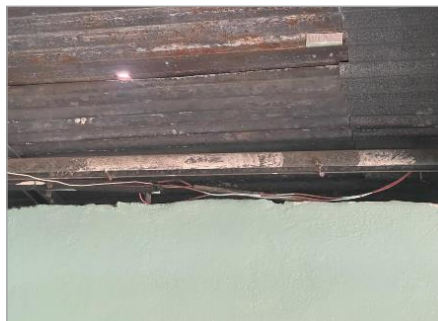
Exposiciones de cables
