Número Nas:	5083573
U.E. Solicitante:	187 Bienes Adquiridos

Identificador predial de finca

Finca 1	2010800743140F
---------	----------------

Provincia	2° Alajuela
Cantón	1° Alajuela
Distrito	8° San Rafael
Señas:	"Ofi-Bodegas del Oeste", en Calle Potrerillos 500m Suroeste del cruce con la Ruta N°147

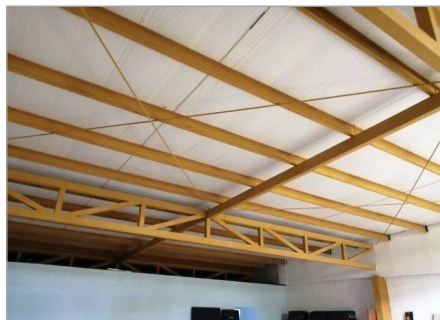
Estructura de techo

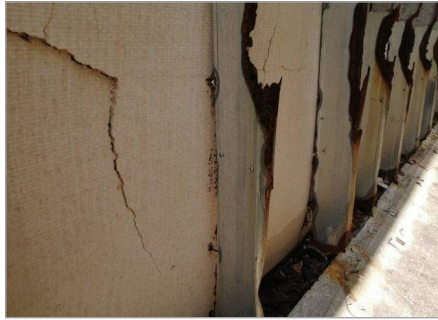
Se le aplica un factor del 10% del valor total obtenido si estuviera en buen estado (¢389,295,000) únicamente por el estado de conservación de los cerramientos exteriores de las fachadas este, oeste y norte. Estos cerramientos han sufrido un deterioro acelerado en sus elementos metálicos, los cuales ya han colapso y el material de forro se ha desprendido.

Estado de cerramientos posteriores

Se debe realizar un estudio estructural y químico para conocer los alcances de la afectación por la oxidación observada en los elementos de acero, y descartar un daño permanente en la estructura principal de acero.

Si el estudio estructural determina que la estructura principal está comprometida por los daños presentes, es necesario la realización nuevamente del avalúo contemplando el costo de la reparación de dicha estructura. Siendo necesario un presupuesto realizado por una empresa capacitada para tal trabajo.

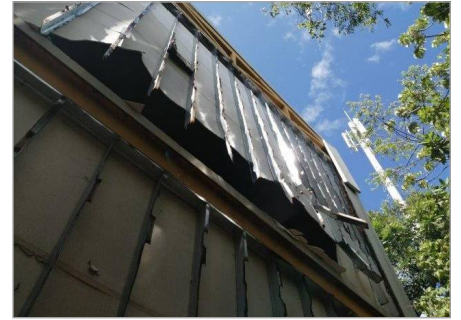
Estado de cerramientos posteriores

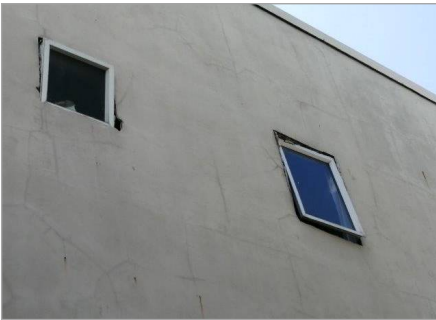
Estado de ventanas laterales

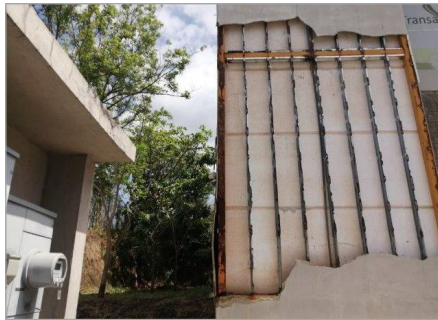
Estado de cerramientos frotal

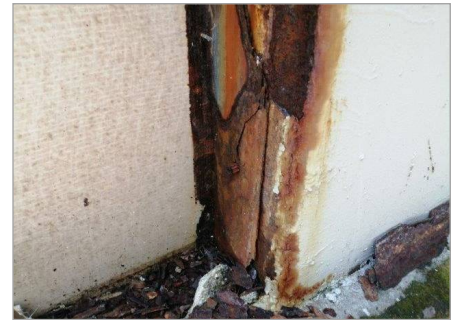
Pieza estructural

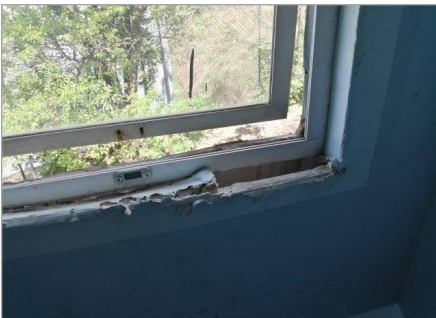
Estado de ventanas laterales
