Número Nas:	5145358
U.E. Solicitante:	187 Bienes Adjudicados

Localización

Provincia	1° San José
Cantón	18° Curridabat
Distrito	1° Curridabat
Señas:	200 m norte de Forestales Latinoamericanos, Guayabos, Casa esquinera.

Resumen de informe

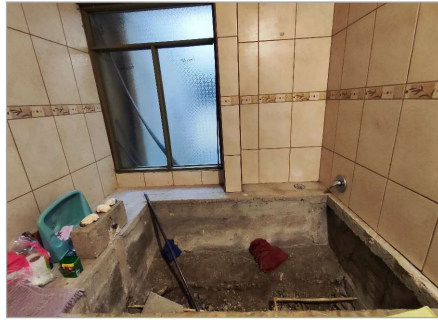
Pintura deteriorada, cielo en mal estado, caja breaker e instalación eléctrica en mal estado, faltante de bajantes, precintas dañadas, falta de piezas sanitarias y muebles de baño. Canoas en mal estado.

Faltante piezas sanitarias

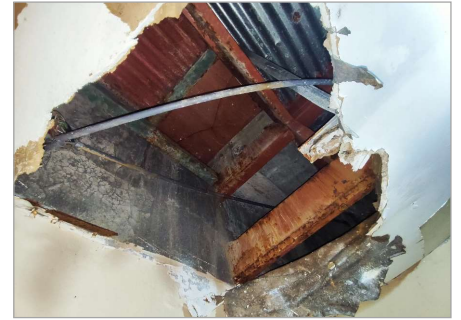
Cielo dañado en área cocina vivienda

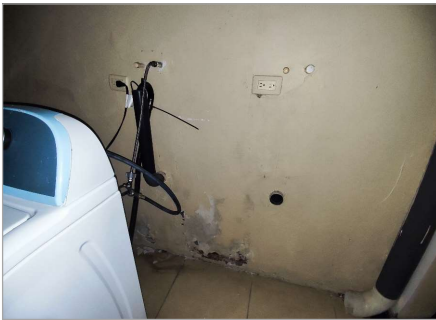
Se observaron varios sectores del cielo, entrepiso, y paredes con problemas de humedad, principalmente en los pisos superiores.

Humedad en pared de lavandería

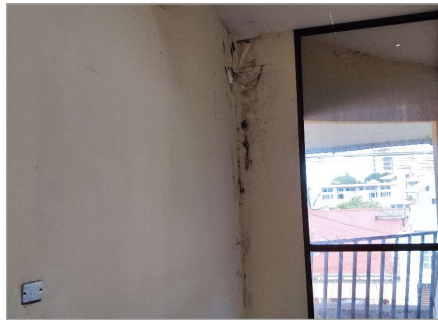
Daño en paredes II Nivel

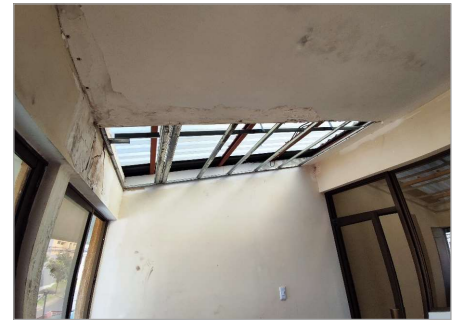
Daño en cielos paredes II Nivel

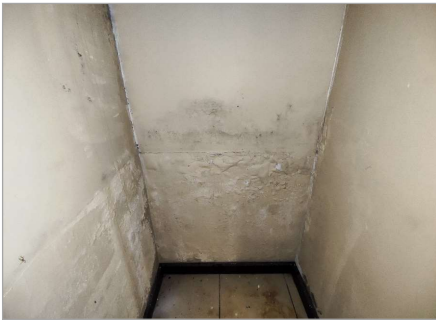
Daño en cielos paredes III Nivel

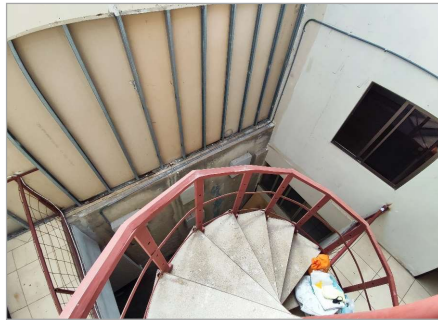
Faltante foro en paredes

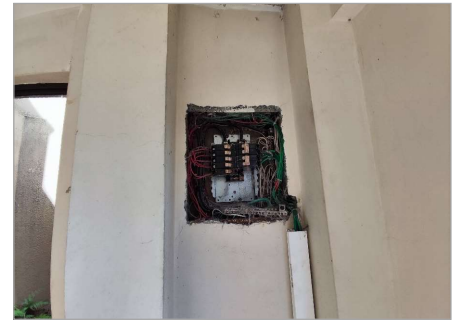
Conexión eléctrica mal estado

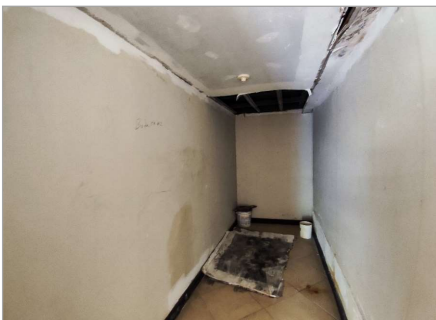
Daño en cielos y paredes

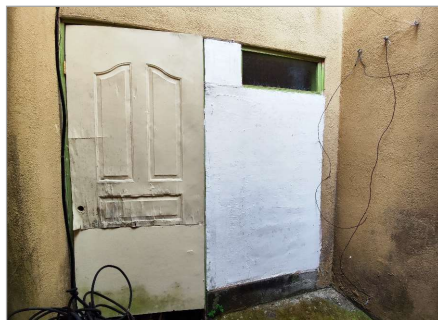
Humedad en cuarto de luz y puerta mal estado

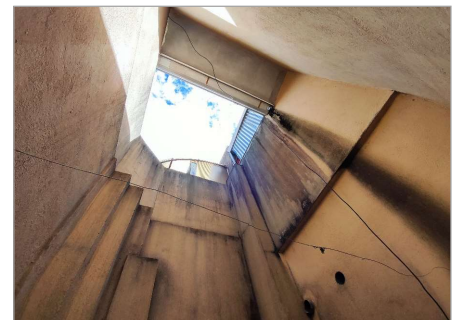
Faltante de bajante
