Número Nas:	5095031
U.E. Solicitante:	187 Bienes Adquiridos

Provincia	1° San José
Cantón	9° Santa Ana
Distrito	2° Salitral
Señas:	San Jose,Santa Ana,Salitral de la Bomba Hnos Montes 1,2 km carretera a Salitral

Informe de avalúo no agropecuario		BCR	Cod. 6195 V-2022.1	
Informe y formato confidenciales para uso exclusivo del BCR				
SOLICITUD	Unid. Ejecutora Solicitante:	187 Bienes Adquiridos	Tipo de Cambio (Venta BCCR): €663,50

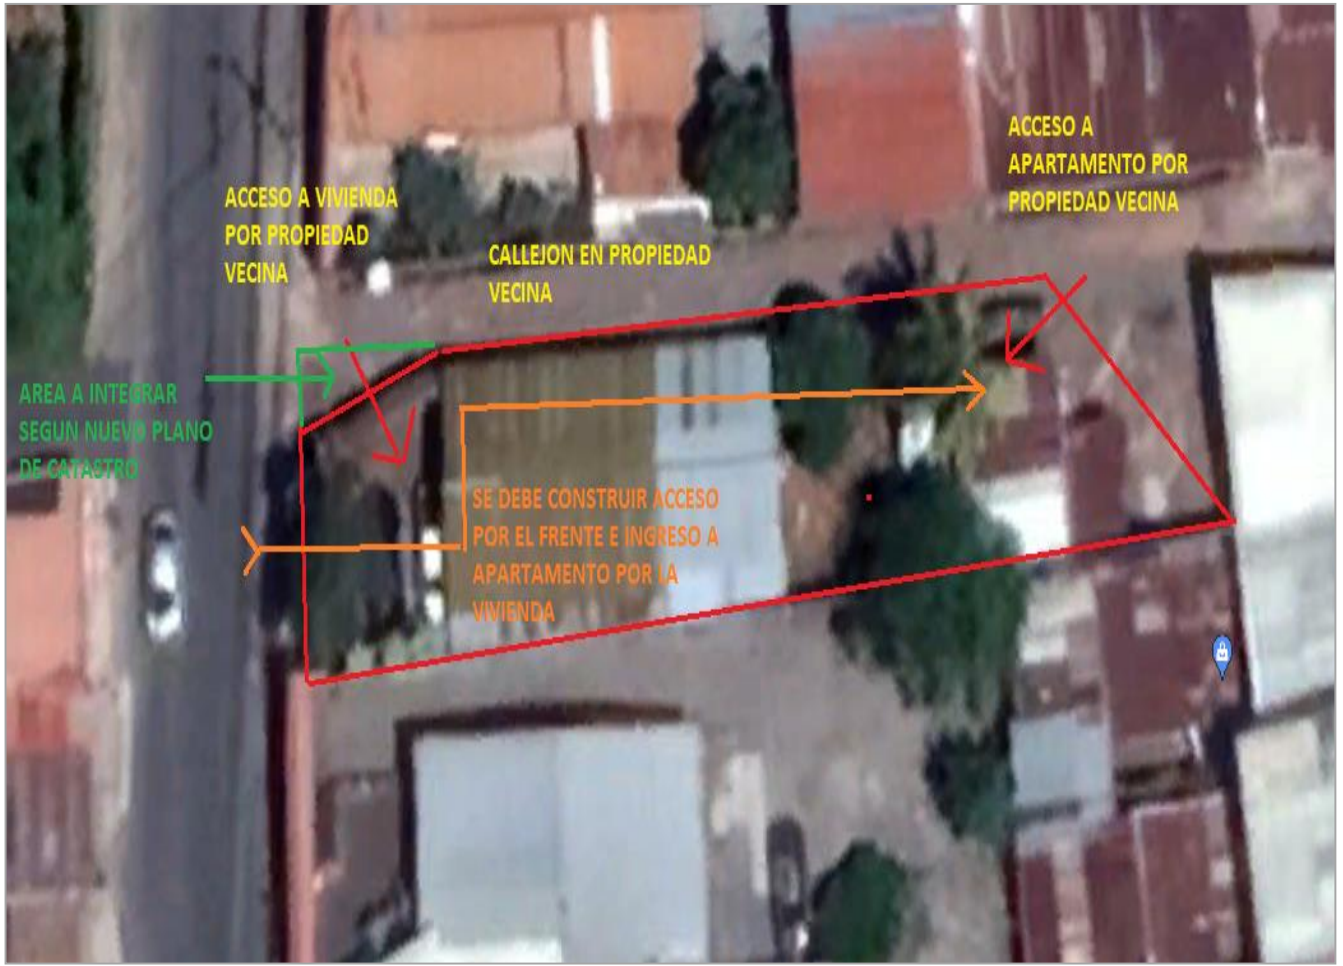
MODIFICACIONES A REALIZAR EN CUANTO A ACCESOS

SE DEBE CONSTRUIR ACCESO A LA PROPIEDAD POR EL FRENTE, YA QUE EN LA ACTUALIDAD SE INGRESA POR UN CALLEJON DE LA PROPIEDAD VECINA. A SU VEZ, CUENTA CON UN APARTAMENTO AL FONDO QUE TAMBIEN SU INGRESO ES POR PROPIEDAD VECINA POR LO QUE PARA INGRESAR A ESTE VA A TENER QUE REALIZARSE POR LA VIVIENDA.
