Avalúo de Vivienda Urbano

Solicitado por:	Bienes adquiridos	NAS 5011247	Fecha de avalúo:	25 de marzo de 2019		
Funcionario:			Orden:		Año:	2019
Cliente:	BANCO DE COSTA RICA		Teléfono:			
Tipo de crédito:	Vivienda Moneda Nacional (M.N.)		Moneda:		Monto:	
Información de la finca valorada:	Avalúo: De la finca		Matrícula:	220987	Derechos:	000 - - -
Plano de catastro:	SJ-8983-1974	(de la finca)

1	2	3	Cantón:	2	Escazú	Distrito:	3	San Rafael
Provincia:	1	San José	Latitud CRTM05:	1,098,256 N		Longitud CRTM05:	482,170 E	
Lugar:			Señas:	Alto de la Palomas, de la Subestación del ICE 50 m. al norte

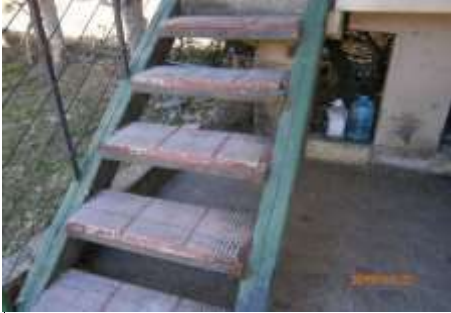
Sistema eléctrico se estima bueno de acuerdo a las anteriores normas pues la casa es antigua.  
Hay algunas grietas en paredes, principalmente en la entrada y en las gradas de dicha entrada.

ESCALERA CON DAÑOS

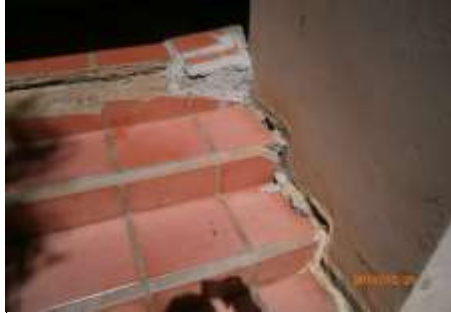
GRADAS CON DAÑOS

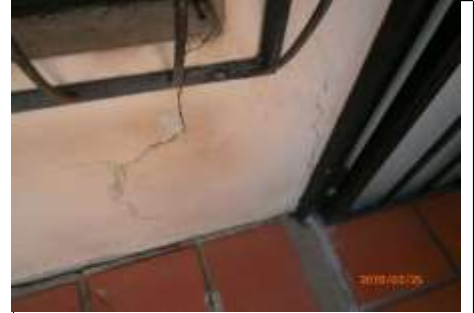
AGRIETADURA EN PARED
