Número Nas:	5153844
U.E. Solicitante:	187 Bienes Adjudicados

Provincia	1° San José
Cantón	3° Desamparados
Distrito	1° Desamparados
Señas:	Desamparados, Gravilias, 250 m sur de la Soda Yogui, casa de habitación y local comercial.

Informe y formato confidenciales para uso exclusivo del BCR		Informe de avalúo no agropecuario		BCR		Cod. 1114 V-2023.2					
SOLICITUD	Unid. Ejecutora Solicitante:	187 Bienes Adjudicados	Tipo de Cambio (Venta BCCR):		€498,23

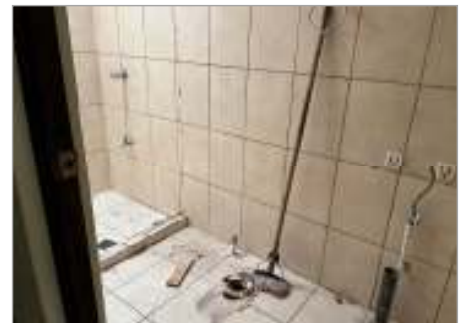
Tanto la vivienda como el local comercial fueron vandalizados, fue sustraído el sistema eléctrico, lámparas, tomas, apagadores, muebles fijos, solo el medio baño del local tiene aún la loza sanitaria.

Baño completo (vandalizado)

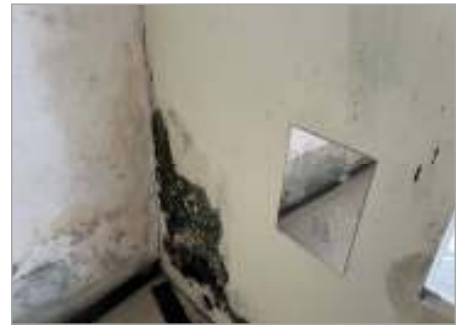
Una de las paredes presenta un grado de humedad.

Humedad / Fuga de Agua: Sí  
Unas paredes internas presentan humedad y hongos.

Pared con humedad

Reparaciones Interiores / Daños: Sí  
La vivienda fue objeto de mejoras después del año 2018, se realizaron divisiones internas livianas. En la fecha de valuación se observa que la vivienda fue objeto de vandalismo, se sustrajo la cablería, breakers y receptáculos de salida del sistema eléctrico, así también, se quitaron plafones y lámparas, se desprendieron las puertas y se robaron una de las lozas sanitarias de la vivienda. La vivienda requiere reparaciones adicionales en pintura, resaneo de paredes, control de goteras y fugas.

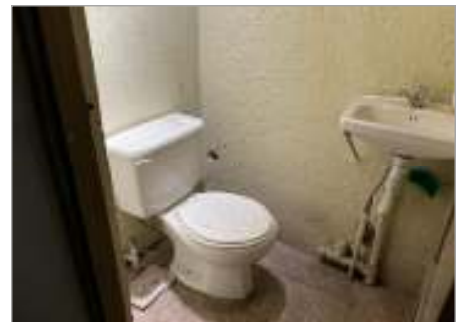
Medio baño

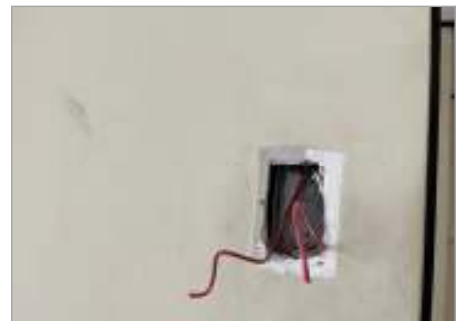
Observaciones:  
Algunas puertas están despegadas. El sistema eléctrico fue vandalizado. La propiedad cuenta con una casa de habitación y un local comercial.

Sistema eléctrico

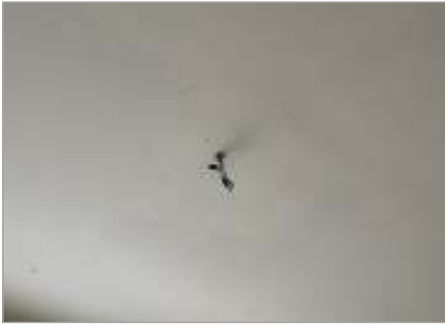
Faltante de plafones
