AVALÚO DE VEHÍCULOS

Propietario	BANCO DE COSTA RICA			No. De placa	BVF-231		
Marca:	GEELY	Año:	2021	No. De motor:	JL4G15M1UA9607916		
Categoría:	AUTOMOVIL	VIN:	LB37522Z4NL000828	Cilindrada:	1500 CC		
Estilo:	GX3	Dirección:	HIDRÁULICA	No. De cilindros:	4		
Carrocería:	TODO TERRENO 4 PUERTAS	Transmisión:	AUTOMÁTICA	Combustible:	GASOLINA		
Color:	BLANCO	Capacidad:	5 PERSONAS	RTV:	Vigente a enero 2025		
Tracción:	4X2	Peso Bruto:	1,180.00 KG	Kilometraje:	45,438 KM		
No. De chasis:	LB37522Z4NL000828	Uso:	PARTICULAR	Llantas:	205/60R16 (al 90%)		
Otras características:	El vehículo marca GEELY, modelo GX3, año 2021, motor 1.5 (1500 cc) es un SUV/Crossover de tracción delantera (FWD) de 5 pasajeros, con motor de 4 cilindros en línea, 16 válvulas DOHC DVVT, inyección MPI. Potencia de 102 hp. Transmisión automática CVT (transmisión continua variable), suspensión delantera McPherson con barra estabilizadora y trasera de barra de torsión con resortes. Posee 2 airbags, frenos ABS/EBD, pantalla EASY CONNECT de 8 pulgadas, maletero de 400 L. Frenos de disco en las cuatro ruedas.

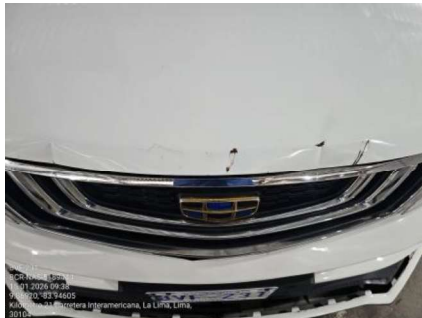
Estado General de Conservación	Vehículo en regular estado, externamente se observan varias rayaduras y golpes en carrocería: Pérdida de moldura en guardabarro trasero izquierdo, golpe en guardabarro delantero izquierdo que se extiende hacia la puerta del conductor, golpe en capó del motor pérdida de fijación en la moldura inferior del parachoques delantero, golpe y rayones en la puerta trasera derecha que se extiende al guardabarro, rayones en parachoques delantero y trasero. Internamente el vehículo se observa en buen estado, con desgaste normal por el uso, tapicería manchada de polvo, se logra el encendido del auto utilizando un cargador externo, ya que la batería se encontraba descargada. Vehículo ingresa el 21/08/2025 (llave 44) sin documentos abordó.						
Liquidez	Mediana	Si hay compradores y existe un mercado activo, sin embargo no se puede decir con certeza, ya sea por el precio o porque es un mercado limitado, que su venta se realizará en el corto plazo

DAÑO EN CAPÓ DEL MOTOR

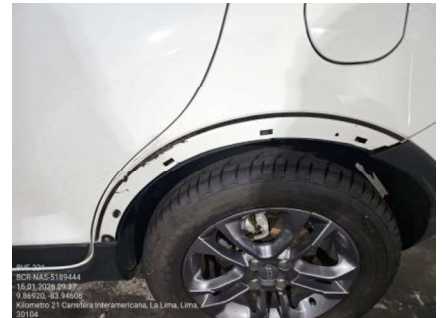
PÉRDIDA DE MOLDURA

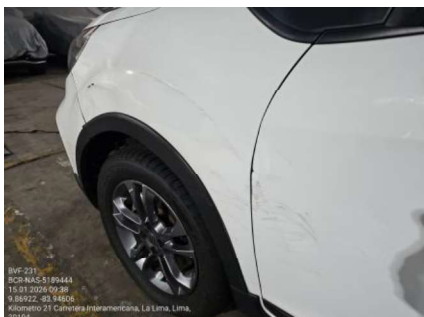
GOLPE EN GUARDABARRO Y PUERTA

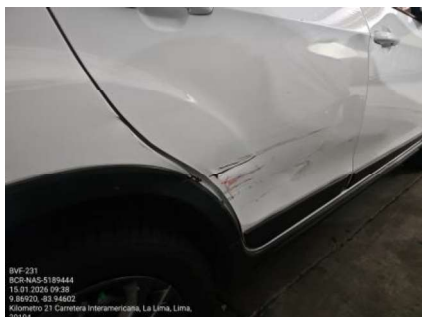
GOLPE EN PUERTA TRASERA Y GUARDABARRO

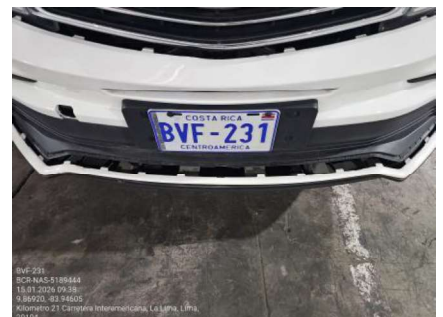
FALTA DE FIJACIÓN DE MOLDURA EN BÚMPER DELANTERO
