Número Nas:	5152183
U.E. Solicitante:	187 Bienes Adjudicados

Finca 1	10607021200500
---------	----------------

Informe y formato confidenciales para uso exclusivo del BCR		Informe de estimación de valor				BCR		Cod. 7818 V-2023.2		
SOLICITUD	Unid. Ejecutora Solicitante:	187	Bienes Adjudicados	Tipo de Cambio (Venta BCCR):	€512,28

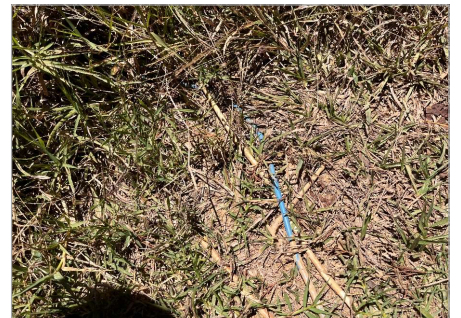
La vivienda actualmente cuenta con electricidad, los cables que alimentan la vivienda se encuentran expuestos incumpliendo con los códigos eléctricos actual y anteriores. (ver fotografía en anexos) Esta situación se considera como un riesgo para las personas que transitan por este sector ya que, los cables se encuentran a nivel de suelo sin ningún tipo de protección y con uniones incorrectas entre cables. Por otro lado, no se pudo determinar desde donde se alimentan de electricidad los cables eléctricos que se observan ingresan a la vivienda. No se observa medidor eléctrico, acometida, ni ningún tipo de interruptor principal en límite de propiedad frente a calle pública.

Cables expuestos

Sótanos / áticos	
Terrazas, balcones, otros	
Patio / Jardines	
Cocheras / Parqueos:	<input type="checkbox"/> Cochera techada <input checked="" type="checkbox"/> Estacionamiento al aire libre
Observaciones:	
Reparaciones Interiores / Daños:	Sí
Se debe reparar los cables expuestos en el sector donde se ubica la caja de breaker. El piso de parquet del dormitorio principal requiere mantenimiento.	
Humedad / Fuga de Agua:	No

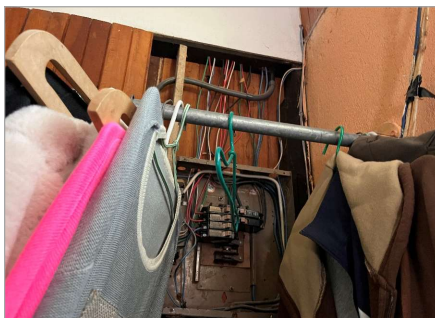
- La vivienda no cuenta con interruptor principal.
 - En la descripción de la vivienda se indica que el cableado eléctrico está parcialmente entubado.
 - En la tabla de valoración de construcciones se indica que al menos una de las obras no tiene la instalación eléctrica totalmente entubada.

Caja de breakers
