Número Nas:	5189901
U.E. Solicitante:	187 Bienes Adjudicados

Provincia	6° Puntarenas
Cantón	7° Golfito
Distrito	1° Golfito
Señas:	DE LA PULPERIA JIRETH 40 METROS OESTE Y 53,58 METROS NORTE, CASA A MANO DERECHA.

Resumen de informe

Valor total:	₡	20 511 000,00
Valor de terreno:	₡	8 082 000,00
Valor construcción:	₡	12 429 000,00

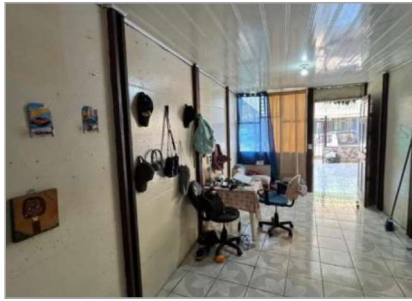
LA CONSTRUCCIÓN EN LA PROPIEDAD SE ENCUENTRA EN BUEN ESTADO AÚN TENIENDO UN ÁREA PRINCIPAL CON 26 AÑOS DE ANTIGÜEDAD Y TIENE OTRAS ZONAS QUE SE AÑADIERON A LA CASA CON 20 AÑOS DE EDAD. ES UNA CONSTRUCCIÓN INTEGRAL DE UNA SOLA PLANTA DEDICADA A USO DE VIVIENDA, CUENTA CON 3 HABITACIONES, SALA, COMEDOR Y COCINA, UN SERVICIO COMPLETO, NO TIENE PARQUEO, ÁREA DE PILAS Y UN CORREDOR TECHADO. LOS VEHICULOS SE ESTACIONAN EN LA CALLE PÚBLICA

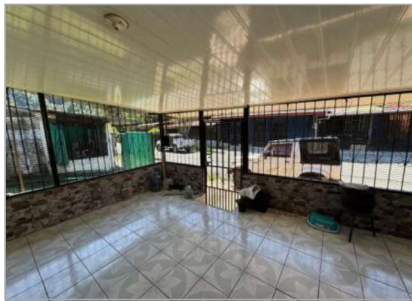
LA PROPIEDAD NO CUENTA CON COCHERA PARA CARRO, AL FRENTE EXISTE CIERRE Y ES UN CORREDOR AMPLIO, QUE SIRVE DE ZONA DE ESTAR EN LA PROPIEDAD

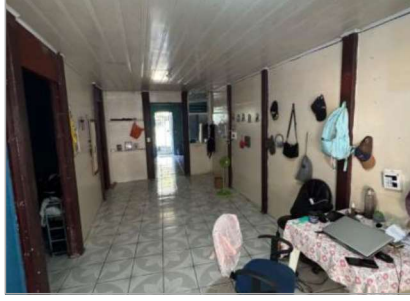
SALA

MEJORAS EN PINTURA EN PAREDES

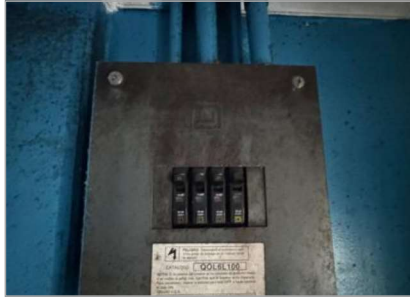
CAJA BREAK

NO HAY OBSERVACIONES SOBRE LA CONSTRUCCIÓN Y SU DISTRIBUCIÓN FÍSICA. ES UNA CONSTRUCCIÓN CON EDADES CONSTRUCTIVAS VARIADAS DE 20 A 26 AÑOS DEBIDO A QUE SON CONSTRUCCIONES QUE SE HACEN CON EL PASO DEL TIEMPO Y CON LAS NECESIDADES QUE IMPERAN EN LA FAMILIA. DEBIDAMENTE ENTUBADA LA PARTE ELECTRICA, COCINAN CON ELECTRICIDAD, NO SE EMPLEA SISTEMA DE GAS.
