Número Nas:	5150025
U.E. Solicitante:	187 Bienes Adjudicados

Provincia	6° Puntarenas
Cantón	8° Coto Brus
Distrito	1° San Vito
Señas:	Puntarenas, Coto Brus, San Vito, Barrio Canadá, 150m Norte, 20m Este y 50m al Sur de la escuela de la localidad.

Informe y formato confidenciales para uso exclusivo del BCR		Informe de avalúo no agropecuario				BCR		Cod. 1850 V-2023.2				
SOLICITUD	Unid. Ejecutora Solicitante:	187	Bienes Adjudicados			Tipo de Cambio (Venta BCCR):	₡521.00

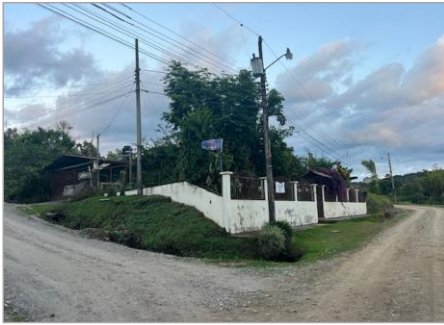
Casa de habitación de 120 m<sup>2</sup>, la misma cuenta con Sal, comedor, cocina, dos Servicios sanitarios y ducha, un closet, tres dormitorios y área de pilas, también cuenta con un garaje techado

Vista principal de la propiedad

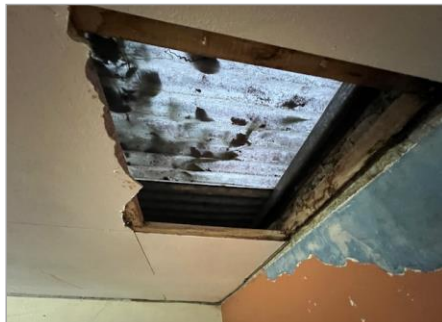
La vivienda se encuentra en buenas condiciones, sin embargo requiere de un mejor mantenimiento, ya que a corto plazo se puede ver afectada, por la falta de un buen mantenimiento.

Cielo raso con deterioro
