Número Nas:	5157029
U.E. Solicitante:	187 Bienes Adjudicados

Provincia	2° Alajuela
Cantón	9° Orotina
Distrito	1° Orotina
Señas:	De Maxi Palí, aproximadamente 500 metros norte y 235 metros este

Informe de avalúo no agropecuario		BCR		Cod. 9883							
Informe y formato confidenciales para uso exclusivo del BCR											
SOLICITUD	Unid. Ejecutora Solicitante:	187 Bienes Adjudicados	Tipo de Cambio (Venta BCCR):	€530,09

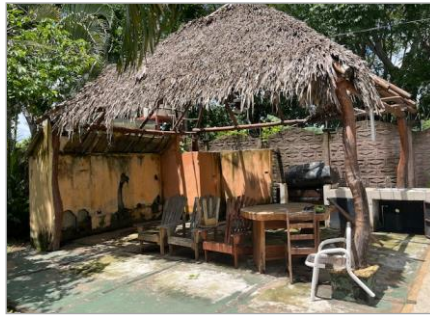
Nombre Identificador:	Rancho para barbeque con S.S.
Descripción:	Rancho de recreo, con un único aposento mas un servicio sanitario adosado, tiene piso de concreto, vigas y columnas de madera rolliza, cubierta de techo de paja, se encuentra en muy mal estado por lo que no se considera su valor para efectos de este informe

Rancho en estado de demolición

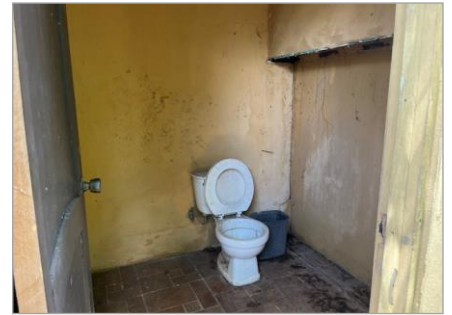
Interior de servicio sanitario de rancho

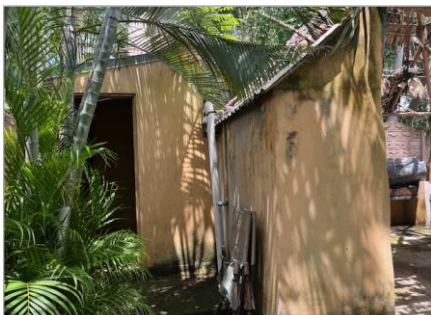
Exterior de servicio sanitario de rancho.

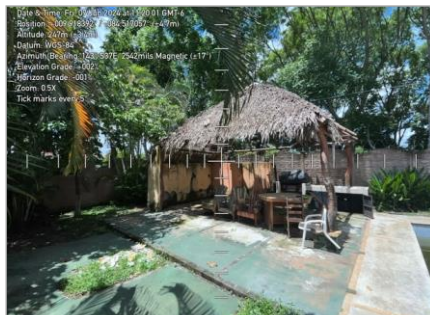
Losa de concreto y rancho en mal estado

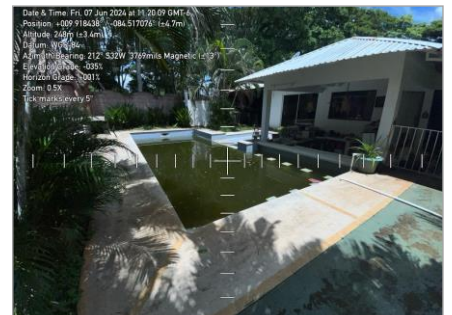
Nombre Identificador:	Piscina
Descripción:	De concreto, se compone de dos secciones, una para adultos y una para niños, se encuentra en desuso entonces se supone en estado entre malo y muy malo y no se considera su valor para efectos de este informe.

Piscina en estado indeterminado
