Número Nas:	5115581
U.E. Solicitante:	183 Cobro Judicial

Provincia	6° Puntarenas
Cantón	8° Coto Brus
Distrito	1° San Vito
Señas:	De la entrada principal a Barrio Los Pinares (Palo Mango), 185 m al Suroeste y 100 m al Sur.

Informe y formato confidenciales para uso exclusivo del BCR		Informe de avalúo no agropecuario		BCR		Cod. 6325 V-2022.1					
Unid. Ejecutora Solicitante: 183 Cobro Judicial		Tipo de Cambio (Venta BCCR): \$569,00

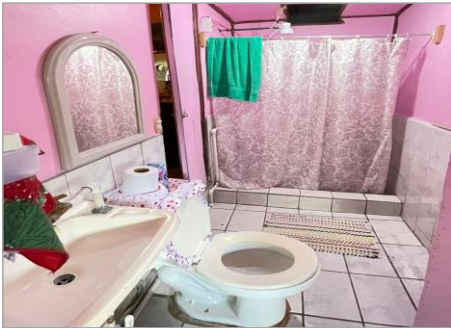
La ducha presenta cables expuestos, la acometida no cumple.

Servicio Sanitario y ducha

Se debe de realizar mejoras en el sistema eléctrico, la acometida principal no cumple con la normativa vigente, la ducha presenta cables expuestos.

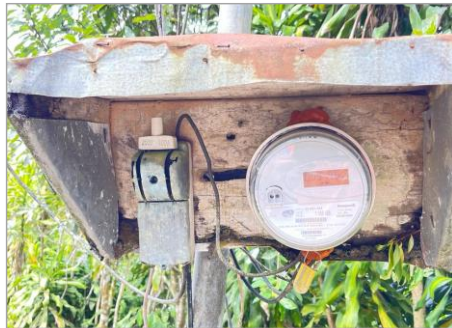
Punto de desconexión
