Avalúo de Vivienda Rural no agropecuario

Solicitado por:	Bienes adquiridos	BIENES ADQUIRIDOS	187	Fecha de avalúo:	Ver firma digital							
Cliente:	Banco de Costa Rica			Orden:	5017102	Año:	2019					
Tipo de crédito:	Empresarial Moneda Nacional (M.N.)			Teléfono:								
Información de la finca valorada:	Avalúo:	De la finca	Matrícula:	409261	Derechos:	000						
Plano de catastro:	A-437876-1997	(de la finca)										
Propietario(s):												
Finca 409261	000	BANCO DE COSTA RICA										
Ubicación:	2	4	3	Provincia:	2	Alajuela	Cantón:	4	San Mateo	Distrito:	3	Jesús María
Lugar:	LABRADOR		Latitud CRTM05:	1099604.0		Longitud CRTM05:	433188.0					
Señas:	100 metros al sureste de la Escuela de Labrador, centro del pueblo.

REPORTE FOTOGRÁFICO 1

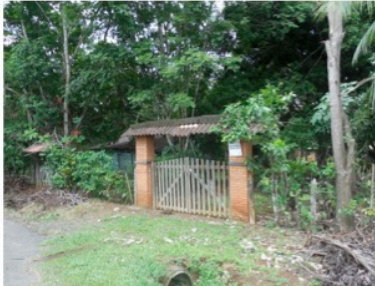
- Columnas de ladrillo y portón de madera para ingreso a la propiedad que se ubican en el sector extremo noroeste del frente de la finca. Esta construcción no se incluye porque una columna está desplomada al parecer por falla de soporte de su cimentación, el portón de madera y la estructura de madera del alero superior están en mal estado de conservación aparente.

PORTÓN DE INGRESO - NO SE INCLUYE EN LA VALORACIÓN

- 6) Columnas de ladrillo y portón de madera para ingreso a la propiedad que se ubican en el sector extremo noroeste del frente de la finca. Esta construcción no se incluye porque una columna está desplomada al parecer por falla de soporte de su cimentación, el portón de madera y la estructura de madera del alero superior están en mal estado de conservación aparente.

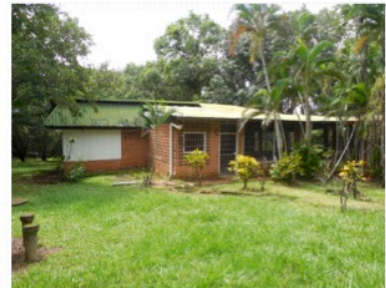
Vivienda de recreo: la estructura básica de mampostería de ladrillo está en buen estado aparente y en condiciones que permiten su aprovechamiento para el mismo uso como vivienda de recreo, para lo que requiere mejoras en las siguientes categorías: acabados en general, red sanitaria y de agua potable, loza sanitaria, instalación eléctrica, estructura y cubierta de techo, tapicheles, ventanas, pequeña sección exterior de pared de madera que está dañada.

CASA DE CAMPO - ELEVACIÓN DEL FRENTE

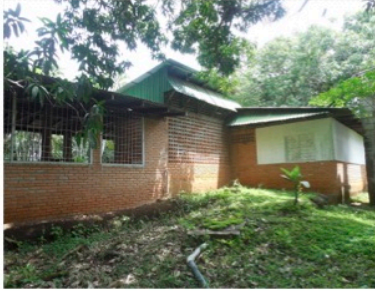
CASA DE CAMPO - ELEVACIÓN POSTERIOR

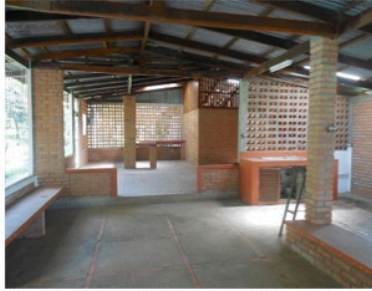
ÁREA INTEGRADA DE SALA COMEDOR
COCINA

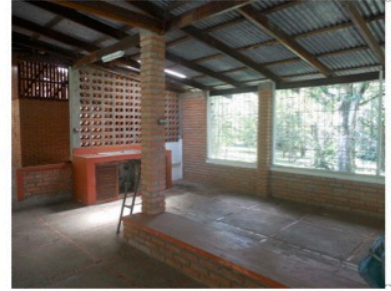
ÁREA INTEGRADA DE SALA COMEDOR
COCINA

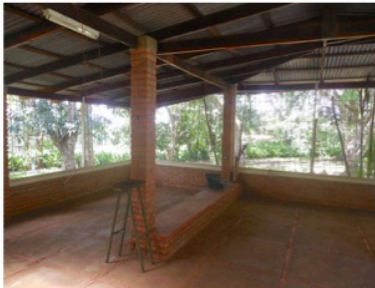
Muebles fijos	fregadero de acero inoxidable empotrado en losa de concreto lujado. Requiere mejoras y sustitución de fregadero
Altura de piso a cielo	variable. Para 2,6 a 3 metros
Tapias	no tiene
Otros	no tiene

ÁREA INTEGRADA DE SALA COMEDOR
COCINA

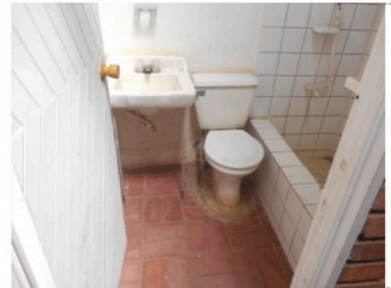
BAÑO

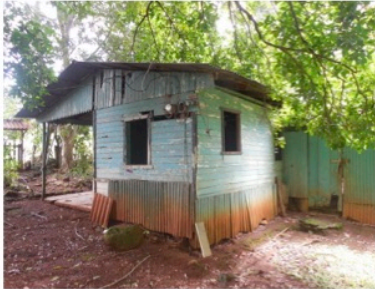
- Una antigua vivienda de madera ubicada en el sector noroeste del frente de la finca, que no se incluye porque está en muy mal estado de conservación y no tiene las condiciones mínimas y básicas para ser habitada.

VIVIENDA DE MADERA EN MAL ESTADO - NO SE INCLUYE EN LA VALORACIÓN

- 1) Una antigua vivienda de madera ubicada en el sector noroeste del frente de la finca, que no se incluye porque está en muy mal estado de conservación y no tiene las condiciones mínimas y básicas para ser habitada.

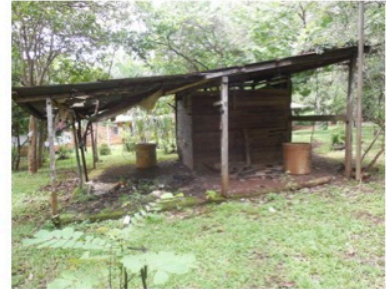
- Un antiguo cobertizo de madera con una sección de bodega, ubicado también en el sector noroeste de la finca. Esta construcción no se incluye porque está en estado ruinoso.

COBERTIZO DE MADERA EN ESTADO RUINOSO NO SE INCLUYE EN LA VALORACIÓN

- 2) Un antiguo cobertizo de madera con una sección de bodega, ubicado también el sector noroeste de la finca. Esta construcción no se incluye porque está en estado ruinoso.
