Número Nas:	5114333
U.E. Solicitante:	187 Bienes Adquiridos

Provincia	6° Puntarenas
Cantón	1° Puntarenas
Distrito	15° El Roble
Señas:	El Roble, Urb. La Estrella, de la entrada frente a la Coca Cola, 250 m Sur y 50 m Este, costado Norte de la vía de acceso.

Informe y formato confidenciales para uso exclusivo del BCR		Informe de avalúo no agropecuario		BCR		Cod. 9674 V-2022.1	
Unid. Ejecutora Solicitante:		187 Bienes Adquiridos		Tipo de Cambio (Venta BCCR):		€569,49

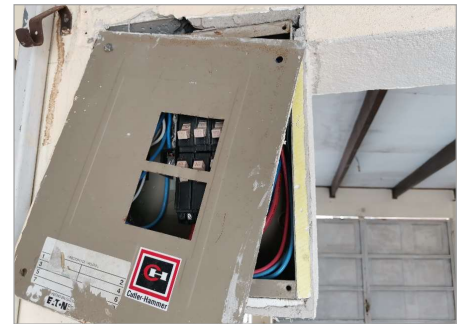
Foto 6. Centro de carga

- Entubar al 100% la instalación eléctrica expuesta.
- Colocar correctamente la tapa de la caja de breaker.

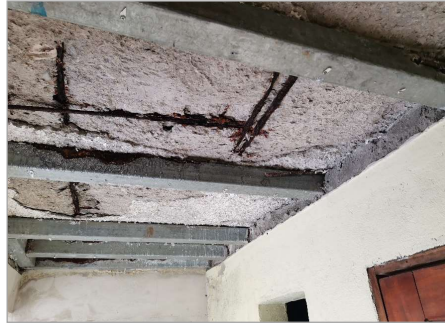
Humedad / Fuga de Agua: Sí
Se observa sectores del cielorraso y entepiso y de las paredes con manchas de humedad.

Foto 14. Entrepiso

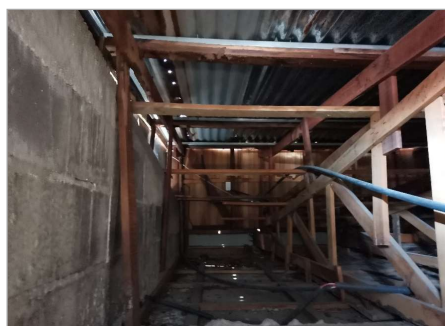
Foto 20. Estructura del techo, tapicheles

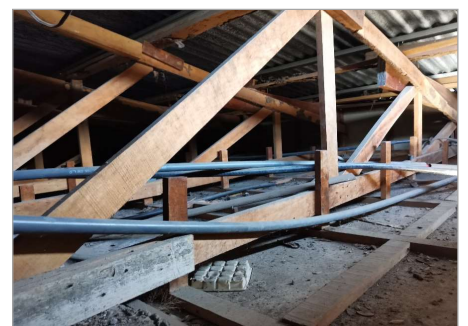
Reparaciones Interiores / Daños: Sí
Pintura deteriorada, cielorraso en mal estado, parte de la instalación eléctrica sin entubar, cubierta del techo deteriorada, faltan canoas y bajantes en parte frontal, enchapes de baños deteriorados, precinta dañada, un sector del entepiso no tiene cubierta (cielorraso).

Foto 21. Instalación eléctrica

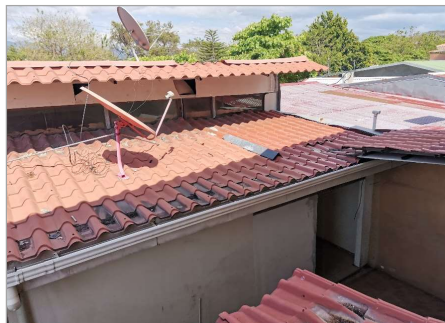
La vivienda en el sector presenta problemas de mantenimiento por lo cual su estado es regular. La vivienda del sector norte fue parcialmente desmantelada, por lo cual no se considera en el como parte del valor del inmueble.

Foto 22. Cubierta del techo vivienda norte

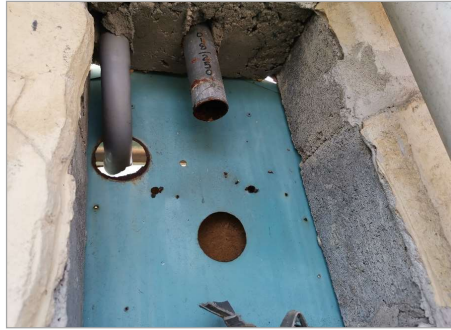
Instalación sanitaria:	No fue posible verificar
Muebles fijos:	En la cocina, desmantelado, sin enchape y sin fregadero
Otros / Comentarios:	Vivienda desmantelada, en mal estado, sin instalación eléctrica

Foto 26. Centro de carga desmantelado
