Número Nas:	5127186
U.E. Solicitante:	183 Cobro Judicial

Provincia	6° Puntarenas
Cantón	7° Golfito
Distrito	1° Golfito
Señas:	Casa L 09, Residencial Jorge Brenes Durán, 15 m. al Sur, 500 m. al Este del Puente Quebrada Kilómetro 20, Entrada a Agroindustrial.

Resumen de informe

Valor total:	₡	10 501 000.00
Valor de terreno:	₡	3 041 000.00
Valor construcción:	₡	7 460 000.00
Liquidez:	Baja

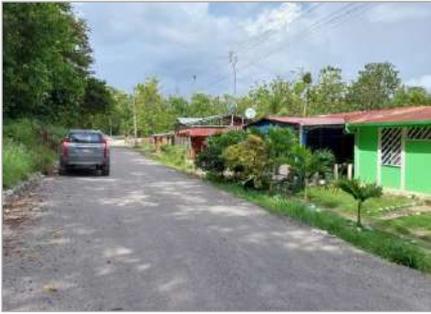
Entorno y acceso: calle pública

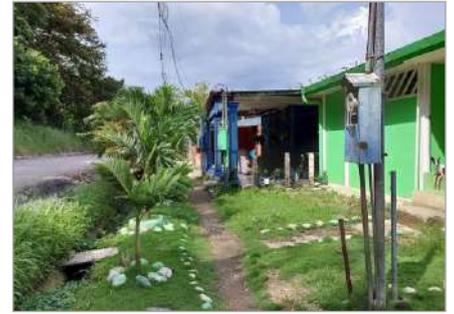
Frente. Lindero noroeste. Sin delimitar.

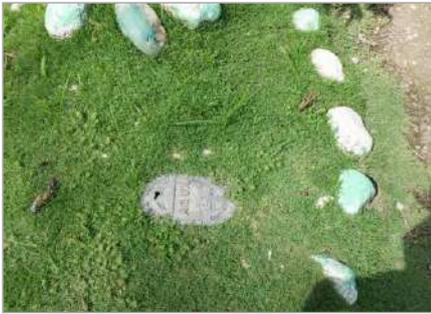
2) Durante la visita de campo se observa frente al lote valuado un medidor del servicio público de agua potable y un medidor del servicio público de electricidad. En conclusión, este bien inmueble tiene los servicios públicos instalados y funcionando.

Medidor del servicio público de agua. ASADA Km 20

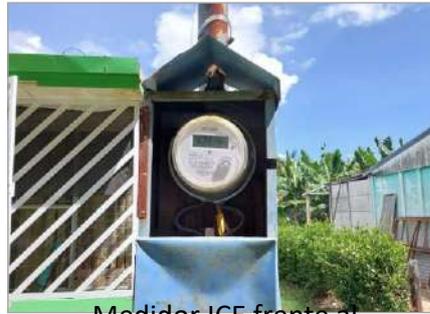
10. La distancia a parques en la zona es mayor a 500 m.
11. En la zona no hay alcantarillado pluvial.
12. En la zona no hay alcantarillado sanitario.
13. El interruptor principal de la vivienda es de cuchilla.

Medidor ICE frente al inmueble. Desconexión por cuchilla

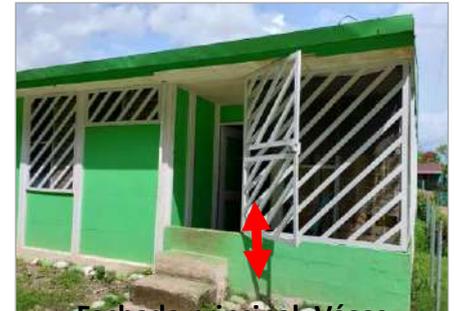
1) Hay riesgo aparente de inundación.-----2) Según el mapa de amenazas potenciales de la Comisión Nacional de Emergencias, se ubica dentro de la zona probable de afectación de inundaciones por los desbordamientos de la Quebrada KM 20.-----3) El Residencial "Jorge Brenes Durán" se ha visto afectado por inundaciones con periodicidad constante. Consta en artículos de la prensa local y nacional.-----4) El inmueble valuado está emplazado en el Residencial "Jorge Brenes Durán", por lo que podría estar en inminente afectación y en la visita de campo no se aprecia obras de mitigación en el terreno ante una eventual inundación. Según testimonio de los vecinos, en la última "llena" de Noviembre 2020, este lote se inundó alrededor de 75 cm-----5) Los comparables utilizados en la homologación no ostentan situación de inundación, por lo que se aplica factor de demérito. Ver croquis de localización.

Fachada principal. Véase murete de 75 cm altura, para evitar aguas invasivas

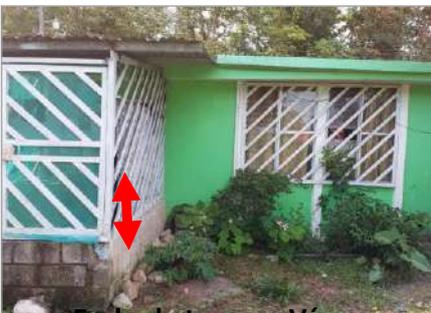
Fachada trasera. Véase murete de 75 cm altura, para evitar aguas invasivas

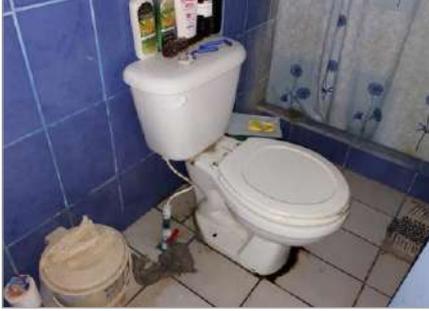
Unico baño. No hay lavamanos

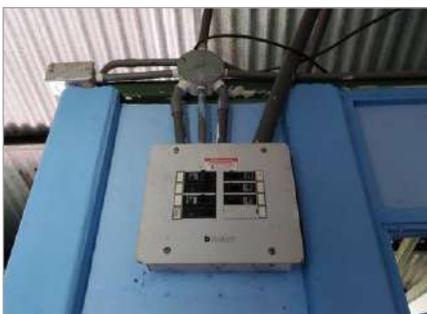
Caja breaker en la sala

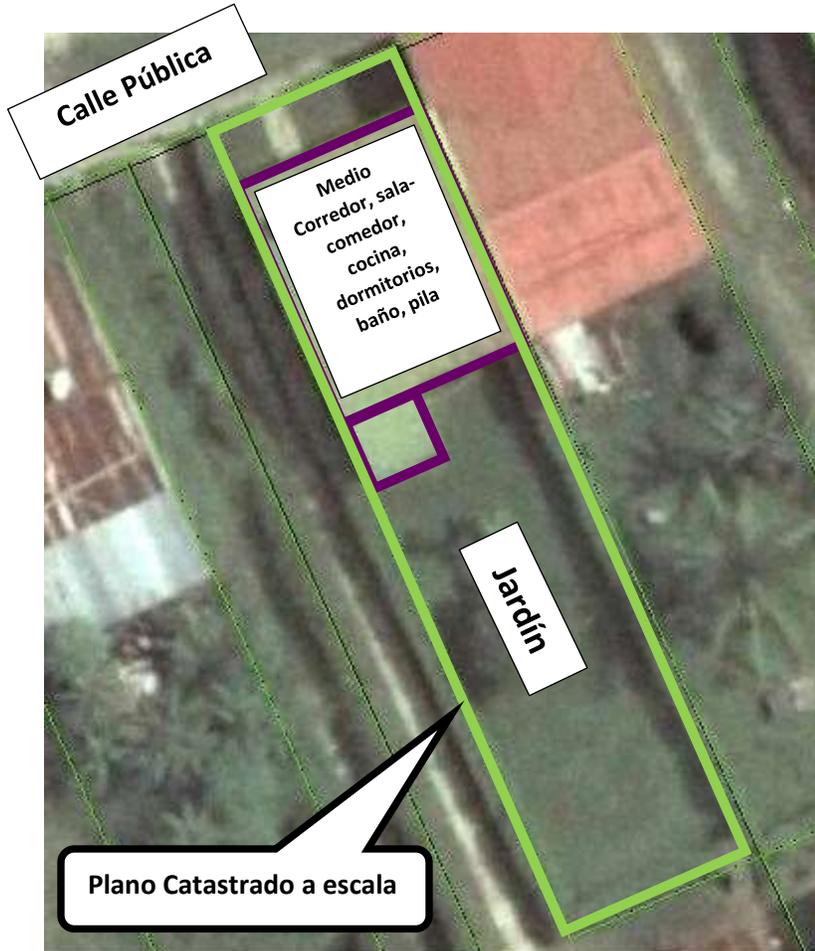
Croquis de Construcción Existente y Secciones del Avalúo, localización, ubicación Baltodano Baltodano Eugenio

3) Se verificó la cabida de la edificación dentro del lote valuado. Tienen cabida la totalidad de la edificación existente. Se adjunta croquis a escala.

Se verificó la cabida de la edificación dentro del lote valuado. Tiene cabida la totalidad de la edificación existente
