Número Nas:	5149478
U.E. Solicitante:	269 Unidad de Ventas Occidente

Provincia	6° Puntarenas
Cantón	1° Puntarenas
Distrito	1° Puntarenas
Señas:	A UN COSTADO DEL MINISTERIO DE HACIENDA ENPUNTARENAS CENTRO

Informe de avalúo no agropecuario		BCR	Cod. 0888 V-2023.2
Informe y formato confidenciales para uso exclusivo del BCR			
SOLICITUD	Unid. Ejecutora Solicitante: 269 Unidad de Ventas Occidente	Tipo de Cambio (Venta BCCR):	€517,73

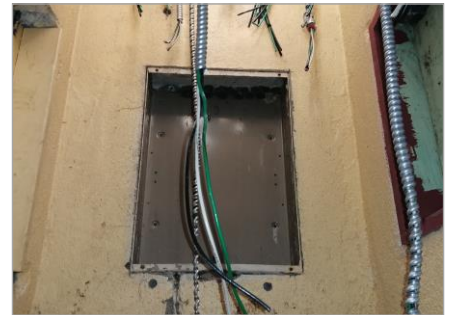
- El inmueble no está siendo ocupado por el propietario.
- La vivienda no tiene caja de breakers.
- La vivienda no cuenta con interruptor principal.
- En la descripción de la vivienda se indica que el cableado eléctrico está parcialmente entubado.

CAJA DE BREAKER

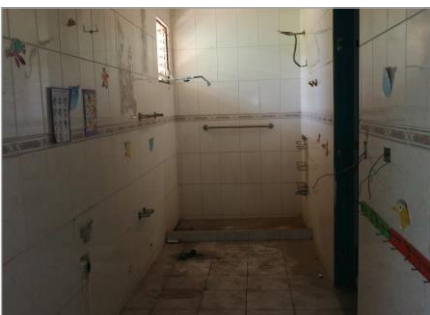
La edificación está en mal estado por haber sido víctima de vandalismo. La instalación eléctrica prácticamente no existe. La casa no tiene las puertas internas y las piezas sanitarias. En cubierta de techo y sistema pluvial se observan algunos daños. A nivel de acabados la casa está con deterioro como pintura, limpieza y otros detalles.

BAÑO(SIN SERVICIOS)

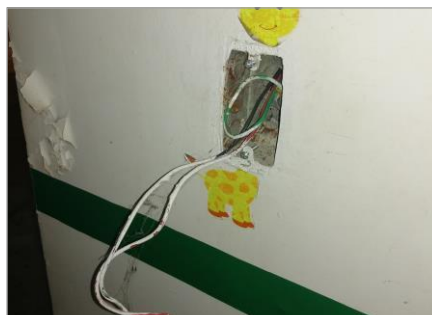
CABLES EXPUESTOS

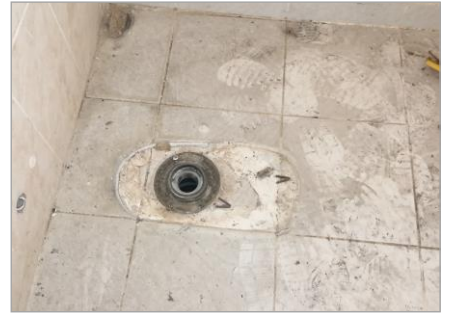
TUBO DEL SERVICIO

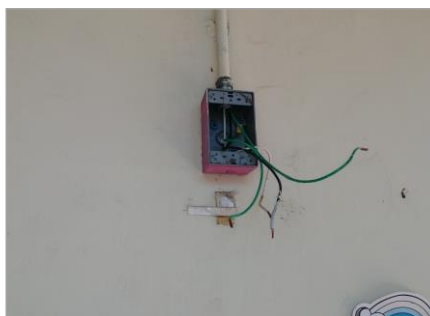
CABLES EXPUESTOS
