Resumen de Informe de avalúo no agropecuario

Número Nas:	5066582
U.E. Solicitante:	187 Bienes Adquiridos

Identificador predial de finca

Finca 1	60111009927500
---------	----------------

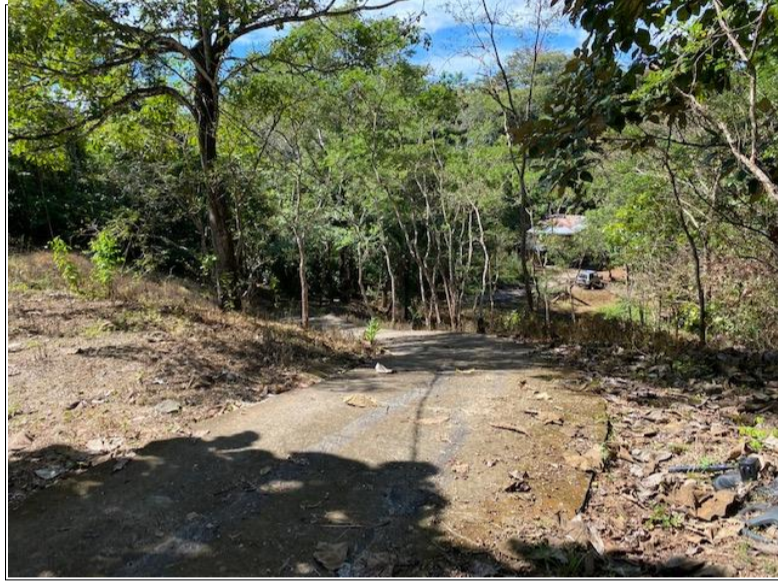
Se ingresa al terreno por una pendiente descendente pronunciada con calle de concreto hasta llegar a una amplia área aprovechable plana de unos 2131m² aproximadamente, en su sector posterior (suroeste).

5. Vista general y calle de acceso

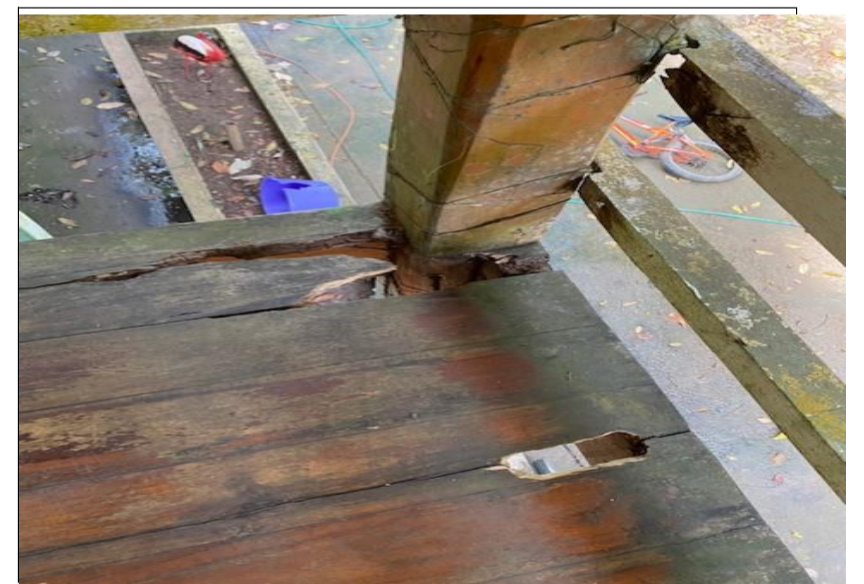
La vivienda presenta varios sectores tales como pisos, paredes, aleros, canoas y columnas en regular estado de conservación. Algunos sectores mencionados necesitan mantenimiento correctivo a corto plazo, en especial las áreas en madera. Además se observaron sectores de paredes con señas de humedad.

21. Piso de madera con daños

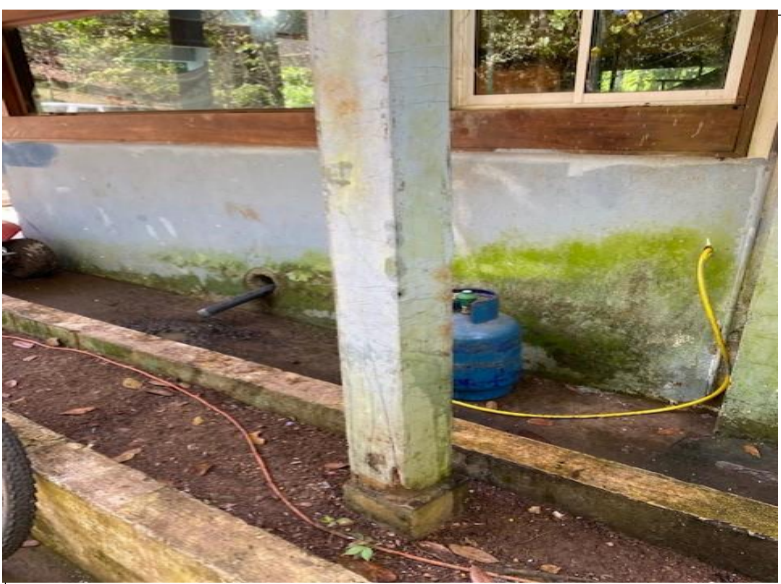
22. Paredes exteriores con humedad

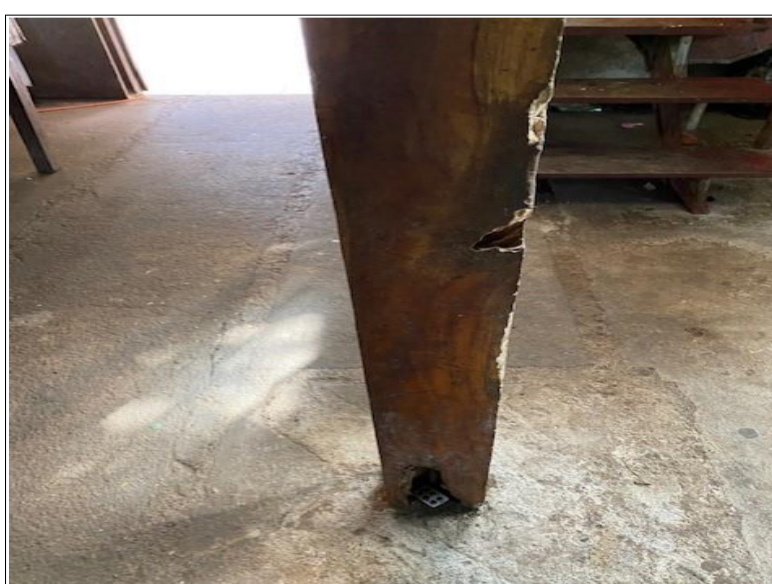
23. Columna interior en regular estado

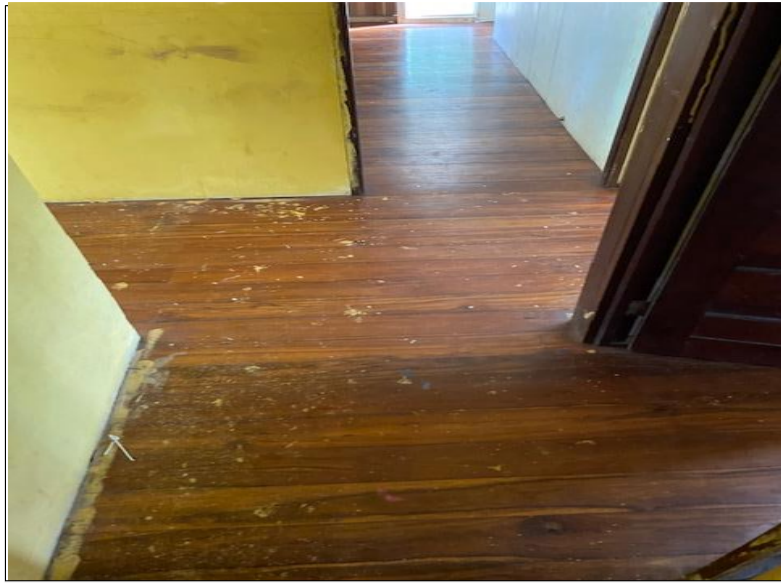
25. Piso de planta alta en regular estado

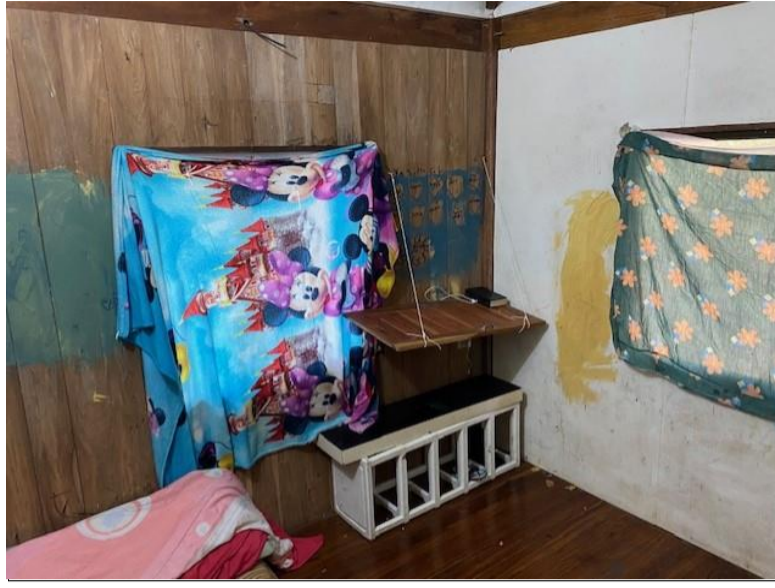
26. Paredes interiores en regular estado

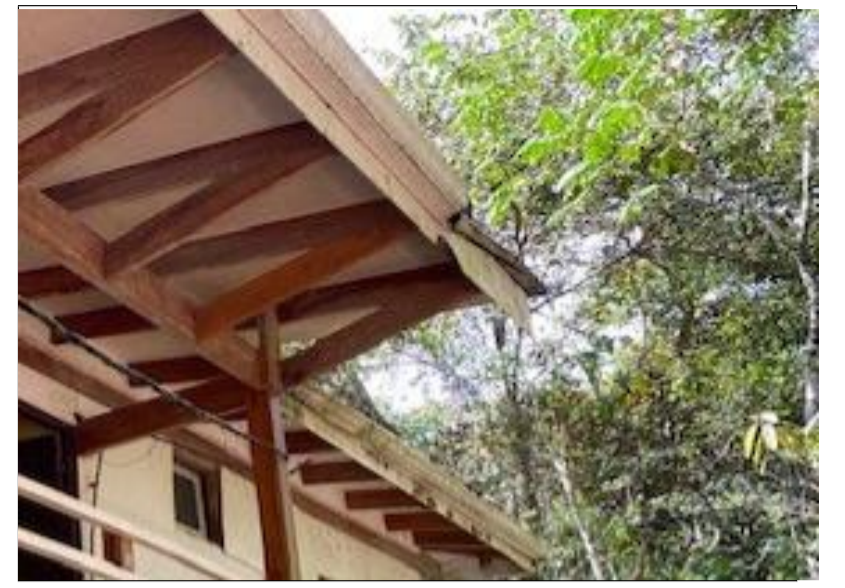
Una rama de un árbol cayó sobre el alero norte de la vivienda causando daños en cubierta y canoa de ese sector.

27. Alero y canoa con daños por caída de rama
