Número Nas:	5141611
U.E. Solicitante:	187 Bienes Adjudicados

Finca 1	30106019054100
---------	----------------

Provincia	3° Cartago
Cantón	1° Cartago
Distrito	6° Guadalupe o Arenilla
Señas:	Urbanización Los Adobes, Lote N° 4, Guadalupe de cartago

Resumen de informe

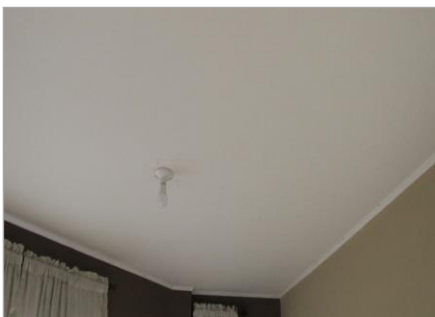
Acabado de cielos

Actualmente la vivienda se encuentra desocupado. Hay deterioro visible a nivel de pintura de paredes interna y externas, así como rastros de humedad a nivel de cielo raso. Según se informa se realizaron reparaciones a nivel de la instalación eléctrica, colocación de luminarias, arreglos de cielos deteriorado por filtraciones y cambio de cachera en la cocina.

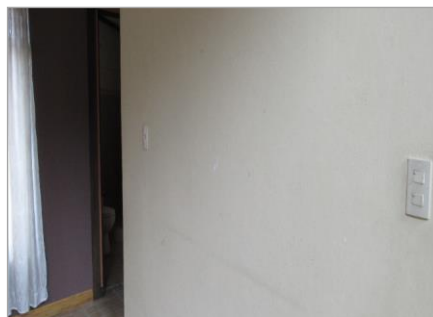
Acabado de paredes

Se observa deterioro a nivel de pintura de paredes y cielo raso. La vivienda se encuentra desocupada.
