Número Nas:	5144594
U.E. Solicitante:	187 Bienes Adjudicados

Localización

Provincia	3° Cartago
Cantón	3° La Unión
Distrito	2° San Diego
Señas:	Urbanización Santa Eduvigis, casa 18 A.

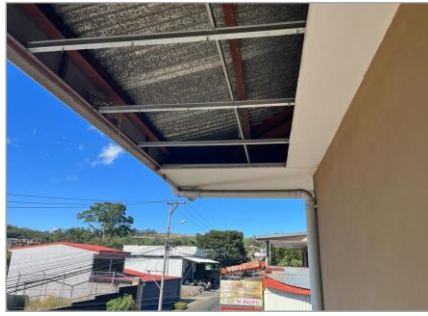
La vivienda tiene algunos problemas como: el jacuzzi no tiene el motor, una lámina del cielo raso se cayó, no está el calentador de agua, un cuarto no tiene el closet, a un inodoro no le sirve la boya y otro tiene problemas con la llave de paso.

DAÑO EN CIELO RASO

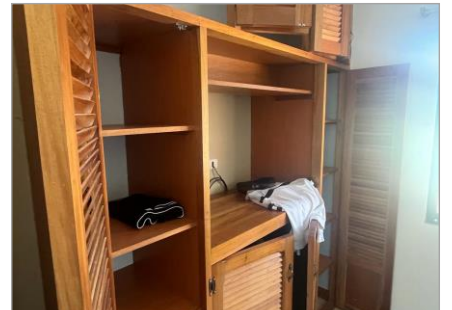
CLOSET
